INFORME N° 004-2024-GRP/UGELEC-AGI/EI-RMA

ASUNTO : Informe Técnico, Colapso parcial del Cerco Perimétrico – IES PERU BIRF

FECHA : Ilave, 20 de febrero del 2024

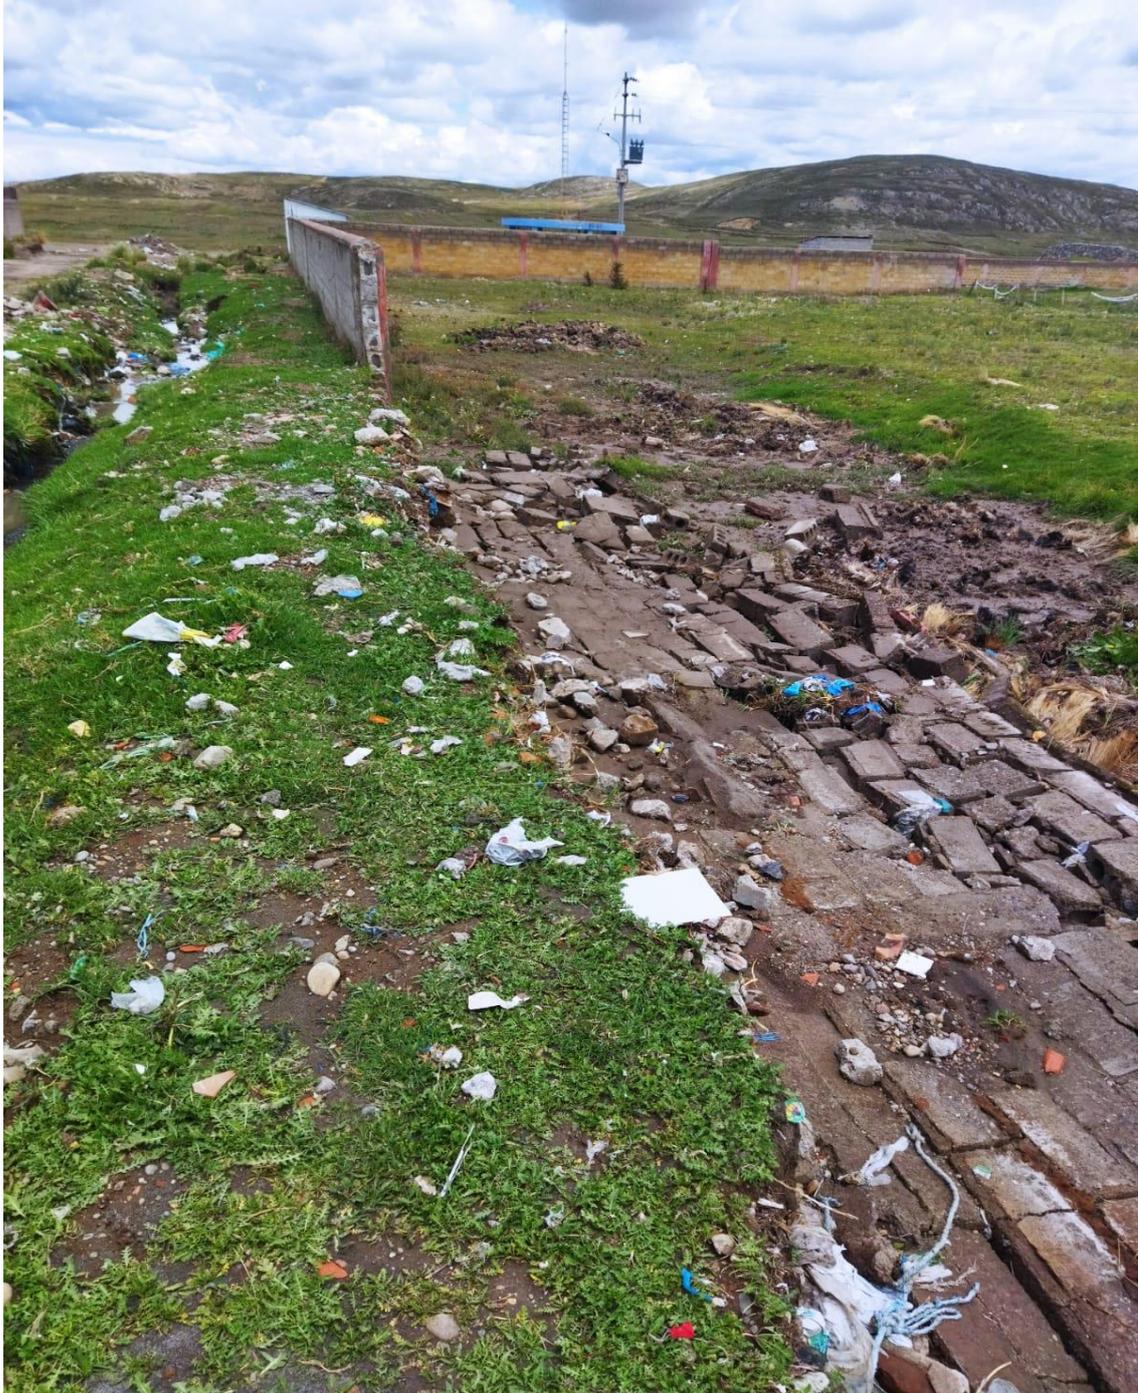
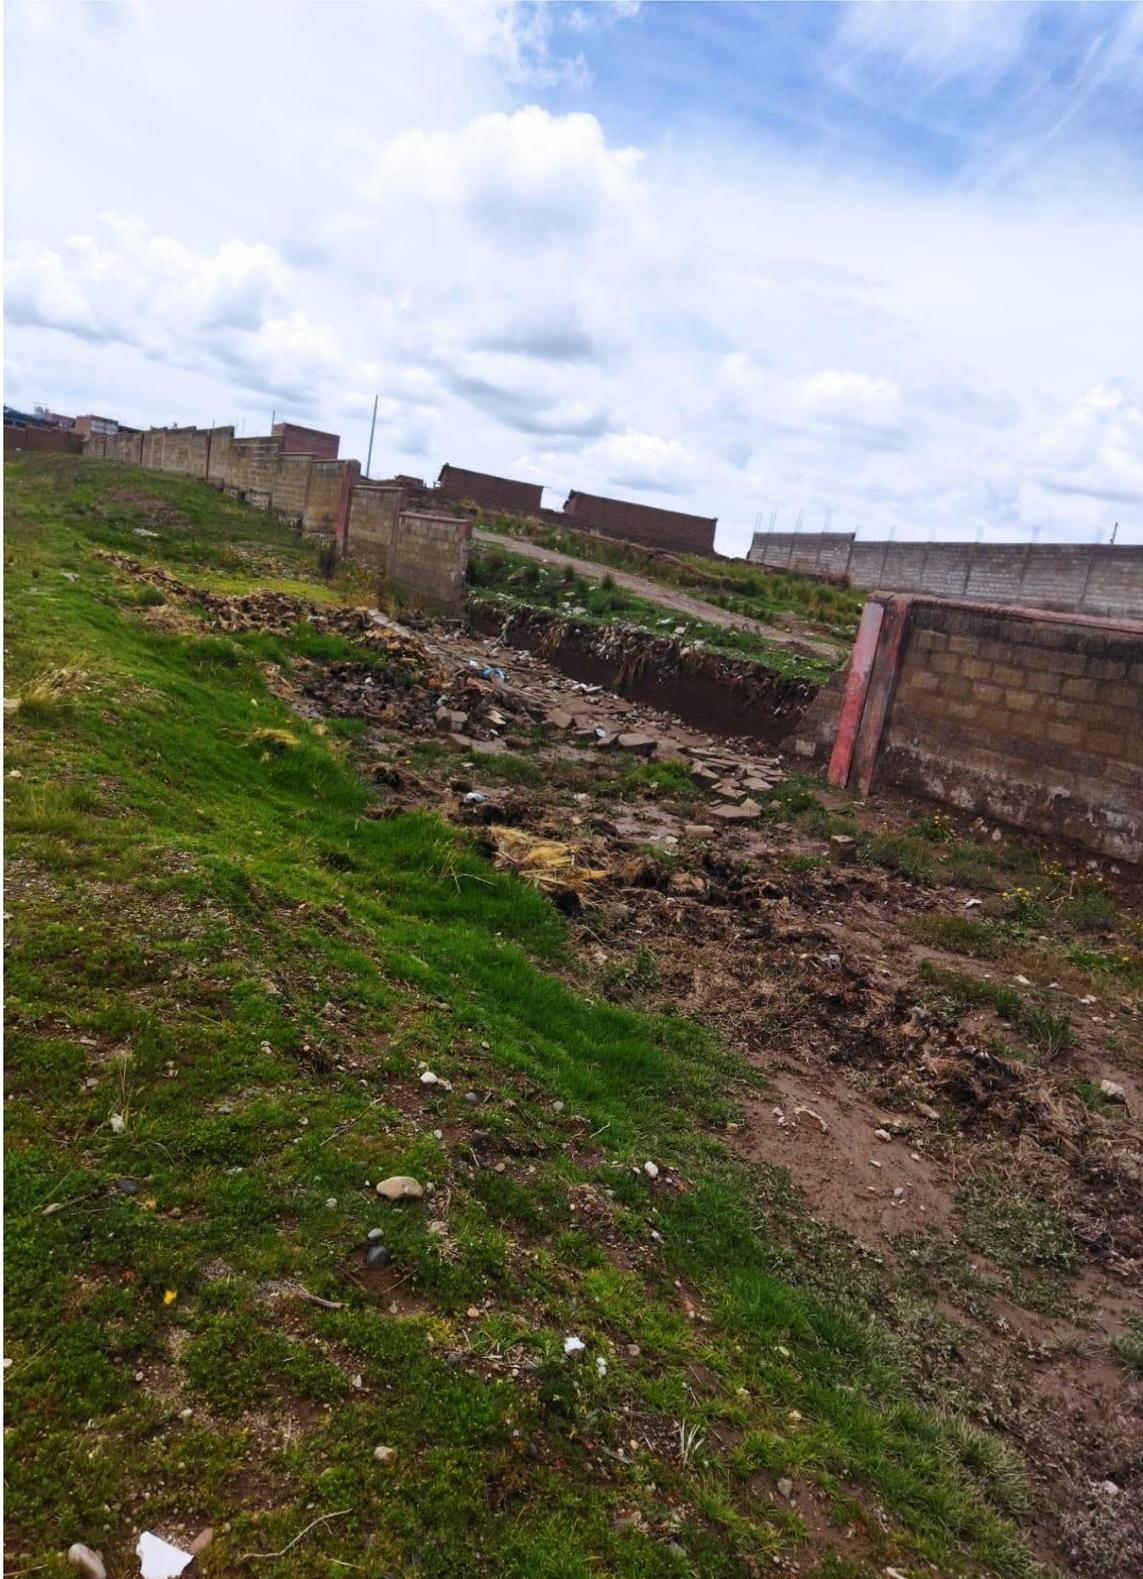
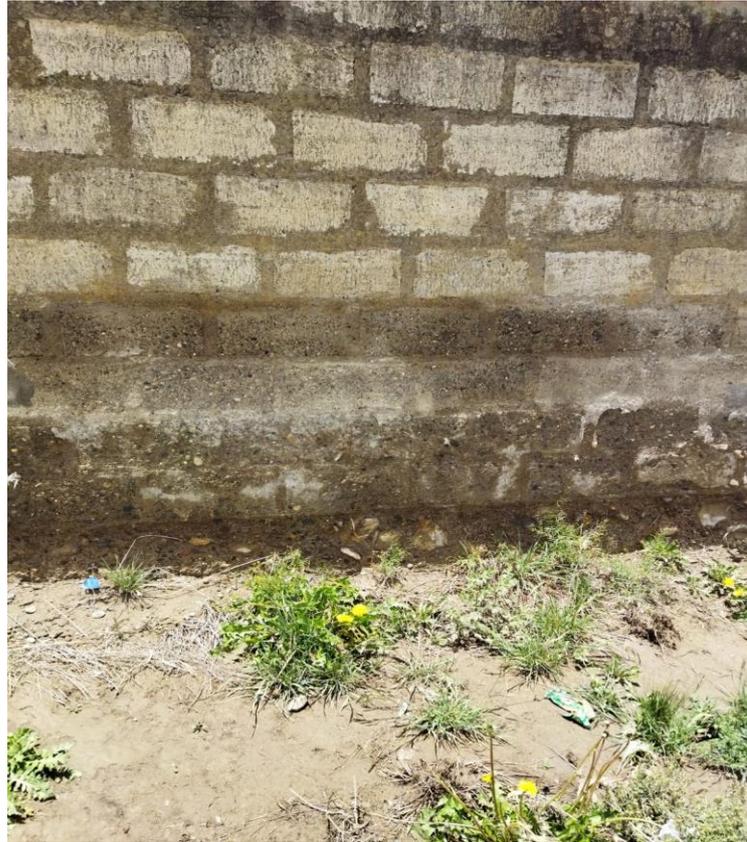
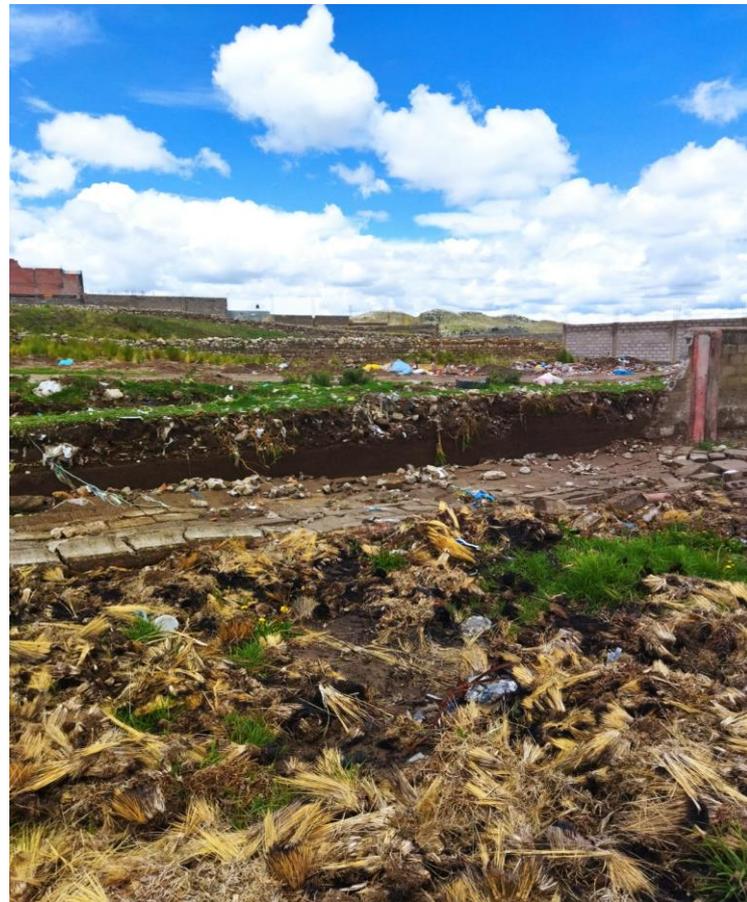
- ❖ En fecha 11 de febrero del 2024, en horas de la noche se produjo el derrumbe de parte del cerco perimétrico de material de bloquetas (bloques de concreto) de muchos años de antigüedad en una longitud de 18 metros lineales y 2.20m de altura, a causa de una intensa lluvia suscitada la noche anterior, cabe mencionar que en la región de Puno; las precipitaciones pluviales obedecen a una periodicidad anual de 4 meses (diciembre a marzo) es decir estamos en tiempos donde las lluvias caen con gran intensidad.

- ❖ En cuanto a las Precipitaciones pluviales intensas suscitadas; Se presume que las lluvias torrenciales (granizada) de la zona saturaron el suelo, debilitando la base del muro de bloquetas (bloques de concreto) y provocando su colapso y también el canal de aguas servidas que esta justo a lado del cerco perimétrico.

- ❖ En cuanto al Material del cerco: bloquetas (bloques de concreto), por su naturaleza, no son tan susceptibles a la erosión sin embargo su debilitamiento se debió a la humedad del ambiente y del suelo. Sumado a su antigüedad, el material no tenía la capacidad estructural para soportar las condiciones climáticas.

- ❖ En cuanto al refuerzo estructural de que posee el cerco perimétrico de bloquetas (bloques de concreto) son pequeñas columnas de concreto armado con acero de 3/8" de pulgada, cada cierto tramo (3.5m Aprox.) los cuales también ya cumplieron con el tiempo de vida útil es por ello que colapsó una parte del cerco y en los demás tramos están humedecidas y se encuentran inclinadas, con peligro de colapso.

- ❖ El Derrumbe de una sección del cerco perimétrico, es aproximadamente en 18.00 metros lineales y 2.20 metros de altura. Si bien es cierto el cerco es para delimitar la propiedad de la IE y también cumple la función de proteger y salvaguardar el interior de la IE, y también demarcar geográficamente. Es de necesidad urgente la reposición y/o reconstrucción del mismo para el buen inicio del año escolar 2024.
- ❖ Posible riesgo de derrumbe en otras secciones del cerco.
- ❖ Afectación a la seguridad de los estudiantes, personal de la institución y vecinos.

- ❖ Demolición y reconstrucción del cerco perimétrico: Se recomienda la demolición del cerco actual (partes críticas) y la construcción integral del Cerco Perimétrico nuevo con materiales resistentes a la humedad y con las especificaciones técnicas adecuadas para la zona.
