INFORME N° 005-2025-GRP/UGELEC/AGI/EI-RMA

ASUNTO : REQUERIMIENTO URGENTE PARA REPOSICIÓN DE CANALETAS DE AGUAS PLUVIALES EN AMBIENTES DE LA UGEL EL COLLAO

FECHA : Ilave, 07 de marzo del 2025

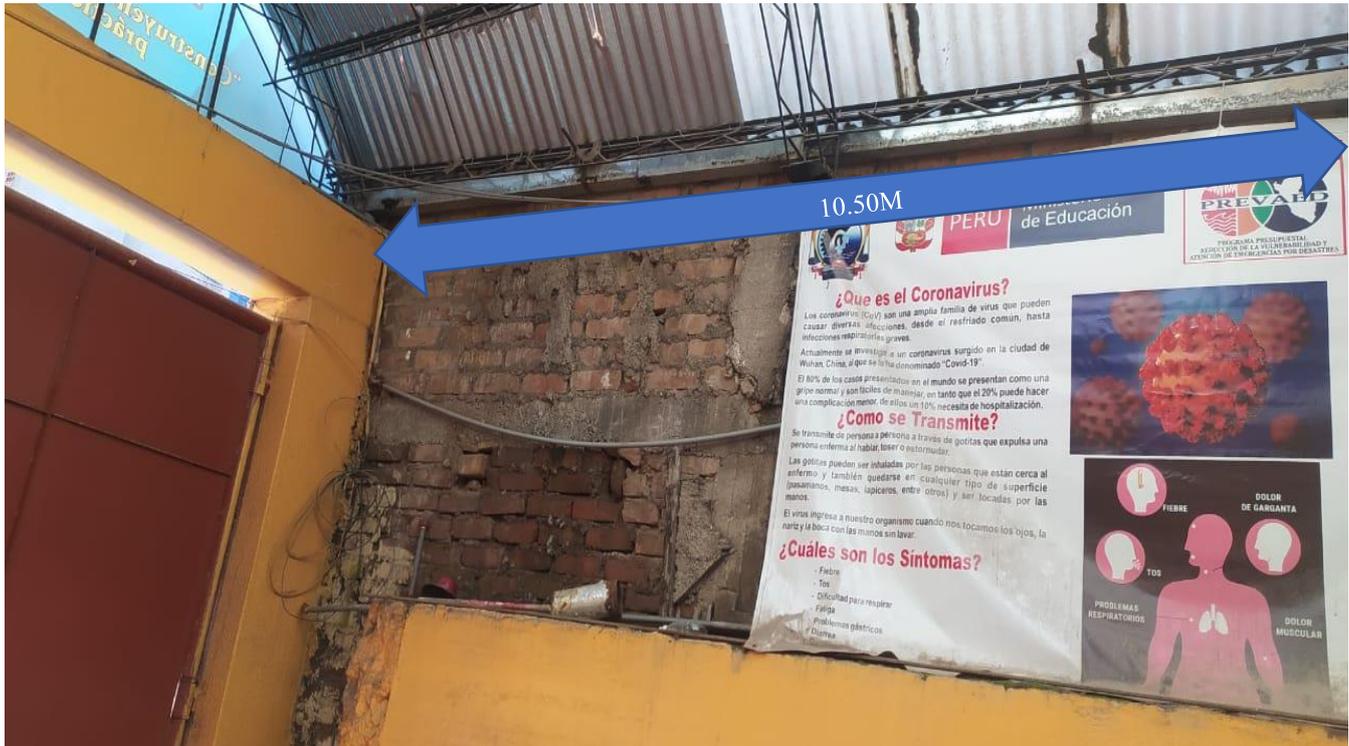
COCHERA DE LA UGELEL – LA CANALETA PRESENTA DESBORDE DE AGUAS PLUVIALES EN LA PARED DE LA COMISARIA

- **Se requiere 36ml de canaleta de 5 pulgadas de diámetro con soportes a cada 2metros según el siguiente detalle** (2 canaletas de 5 pulgadas de 10.50m en cochera; 1 canaleta de 5 pulgas de 5.80ml para los servicios higiénicos y 1 canaleta de 5 pulgadas de 8.60ml para exteriores de la oficina de administración).
- **Se requiere 3 montantes (bajantes)**, 2 para la cochera y 1 para exteriores de la oficina de administración.

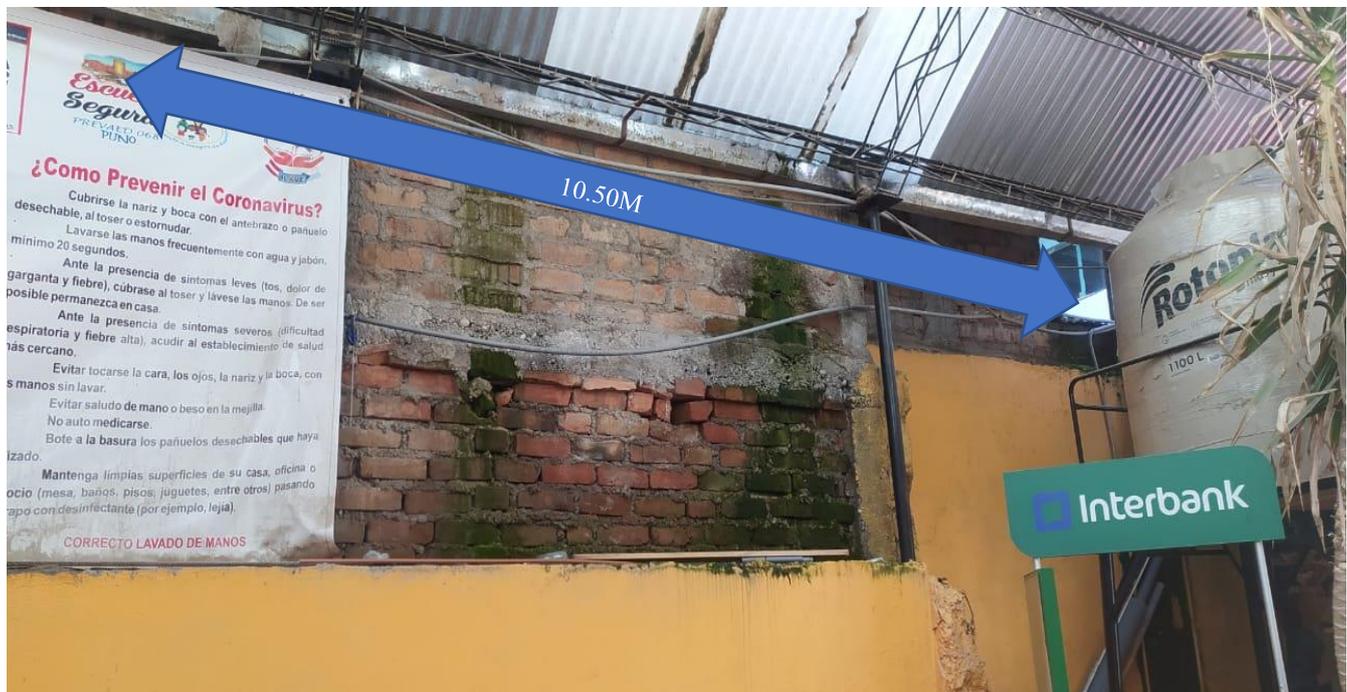
COCHERA DE LA UGELEL – LA CANALETA PRESENTA DESBORDE DE AGUAS PLUVIALES EN PARED DE LA COMISARIA

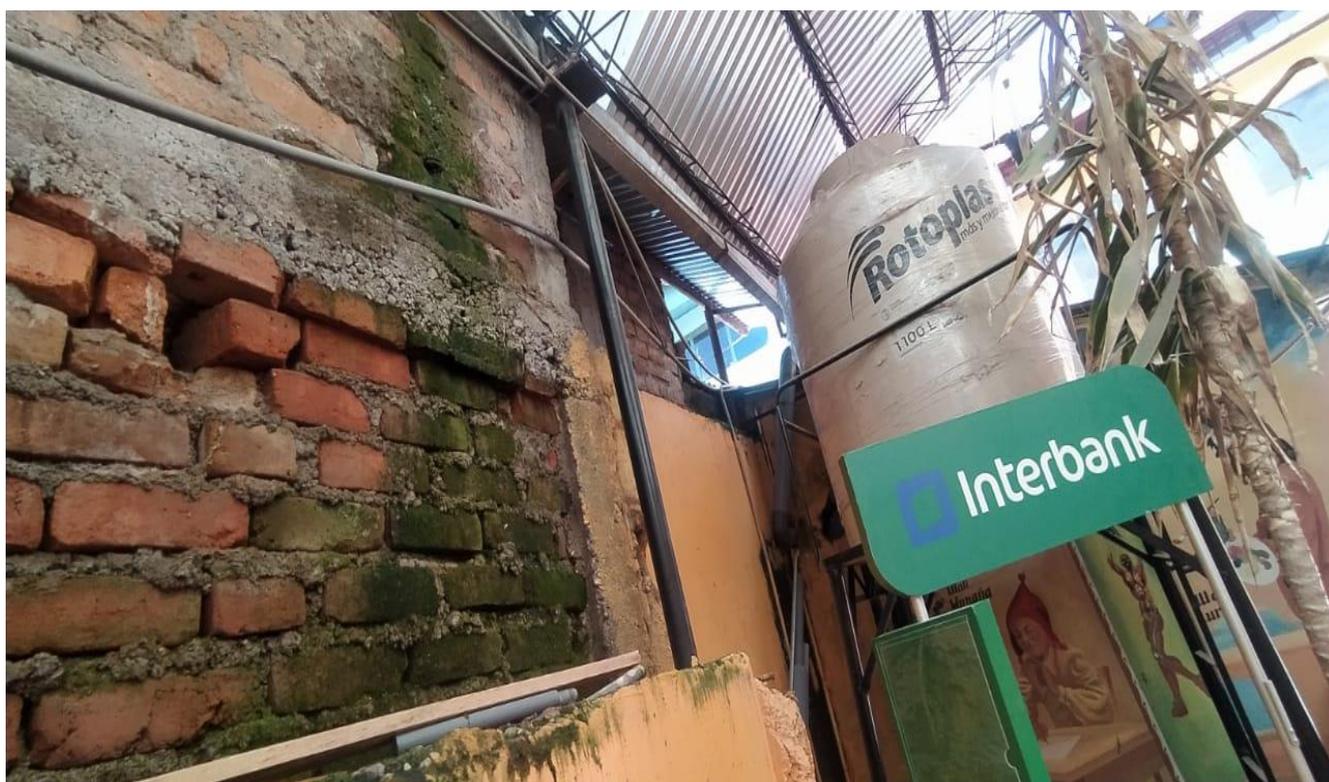
COCHERA DE LA UGEEL – LA CANALETA PRESENTA DESBORDE DE AGUAS PLUVIALES EN PARED DE LA COMISARIA

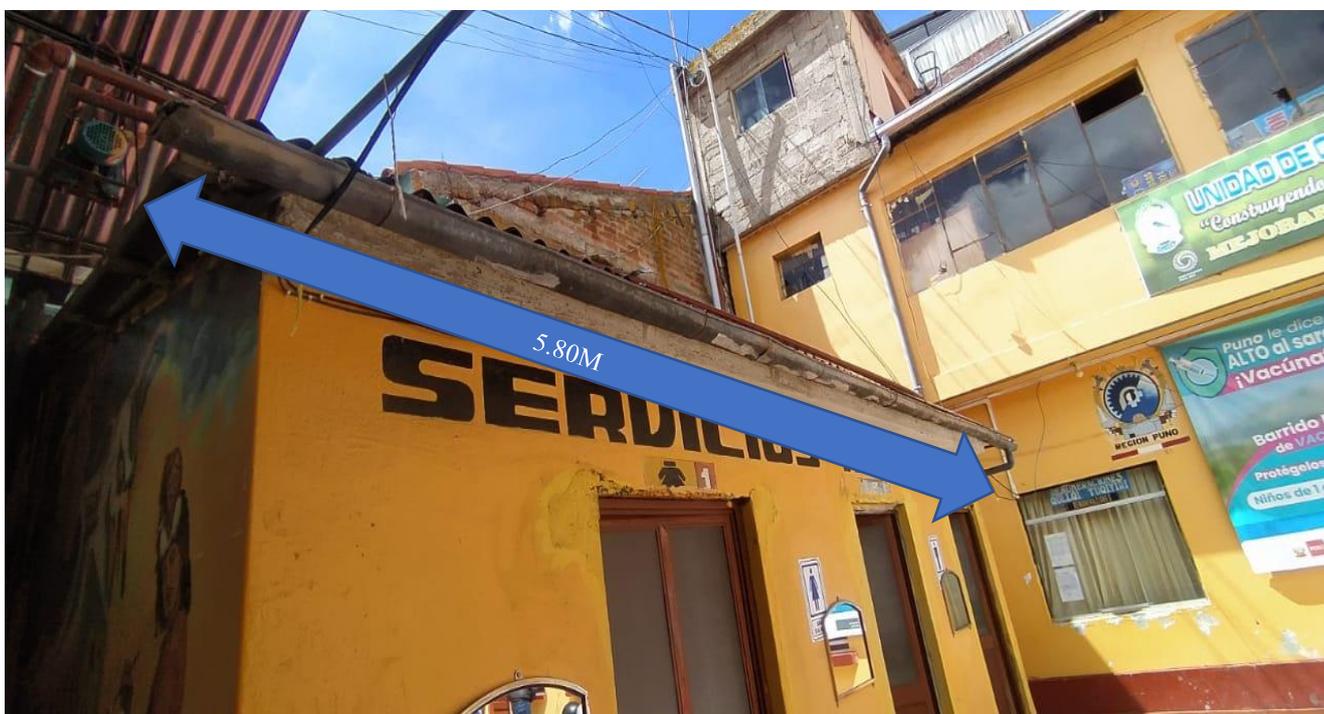
SS HH – LA CANALETA PRESENTA DETERIORO, OXIDO Y HUMEDAD Y LOS SOPORTES SIN CONSISTENCIA

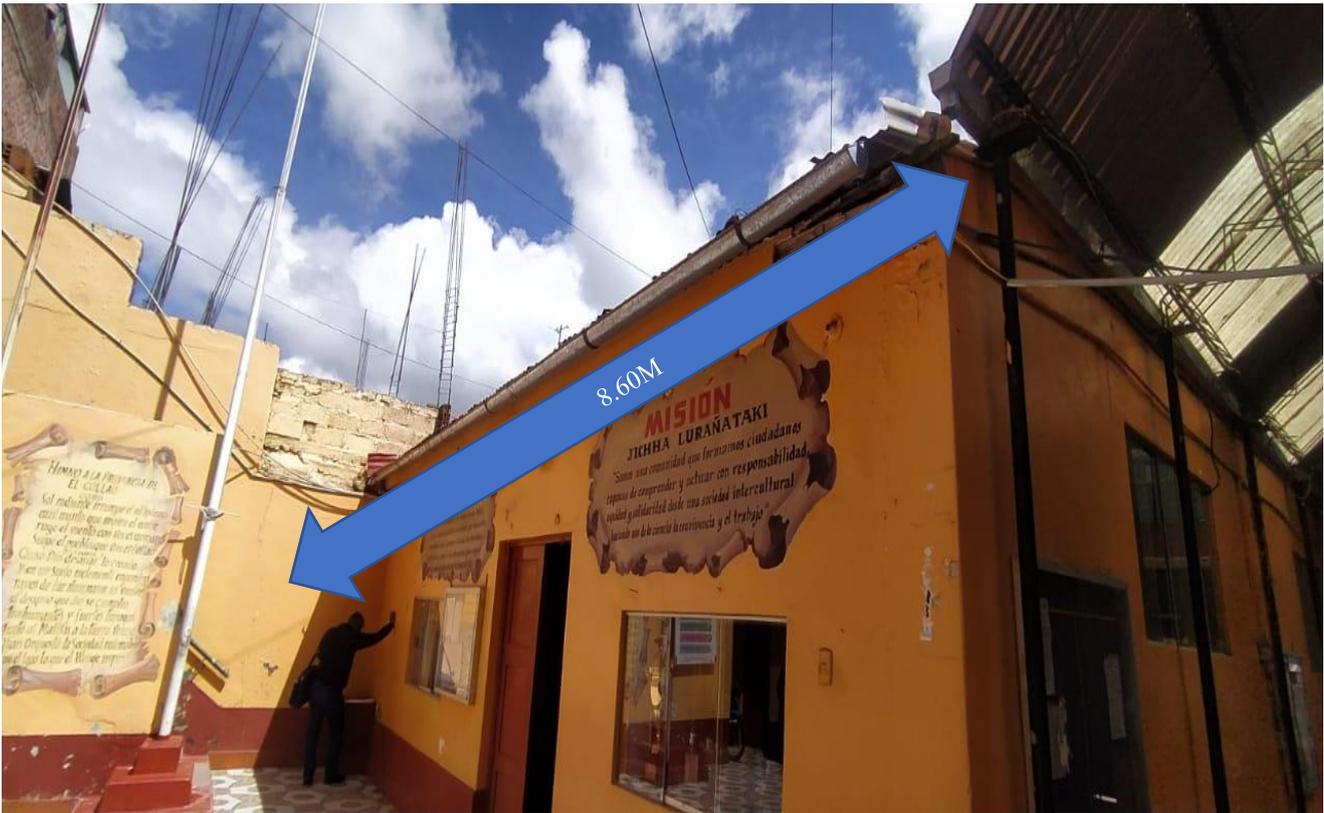
OFICINA DE ADMINISTRACION – LA CANALETA PRESENTA DESPRENDIMIENTO DETERIORO, OXIDO Y HUMEDAD Y LOS SOPORTES SIN CONSISTENCIA

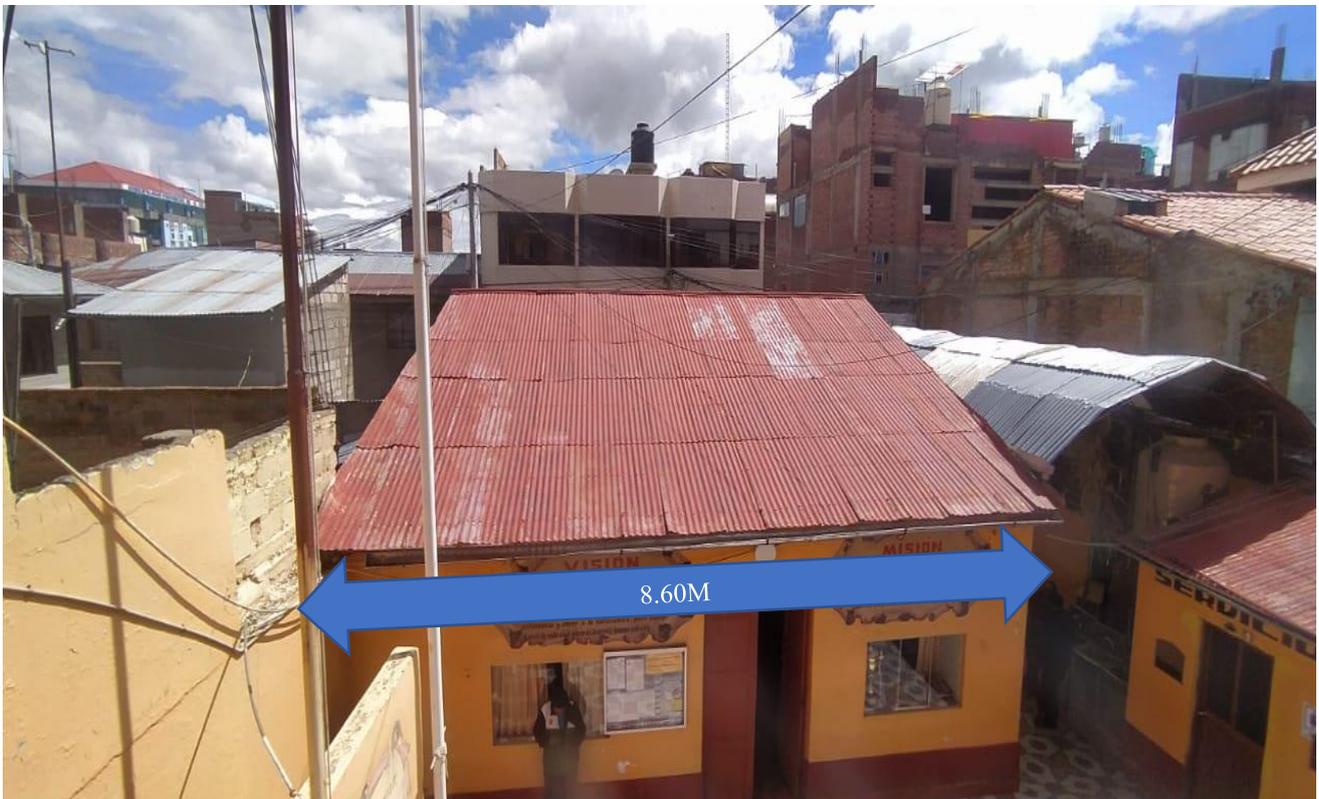
OFICINA DE ADMINISTRACION – LA CANALETA PRESENTA DESPRENDIMIENTO DETERIORO, OXIDO Y HUMEDAD Y LOS SOPORTES SIN CONSISTENCIA
