## **INFORME N° 009-2024-GRP/UGELEC-AGI/EI-RMA**

**ASUNTO :** Informe Técnico, Colapso parcial del Cerco Perimétrico – IEP N° 70352 - Alquipa

**FECHA :** Ilave, 28 de febrero del 2024

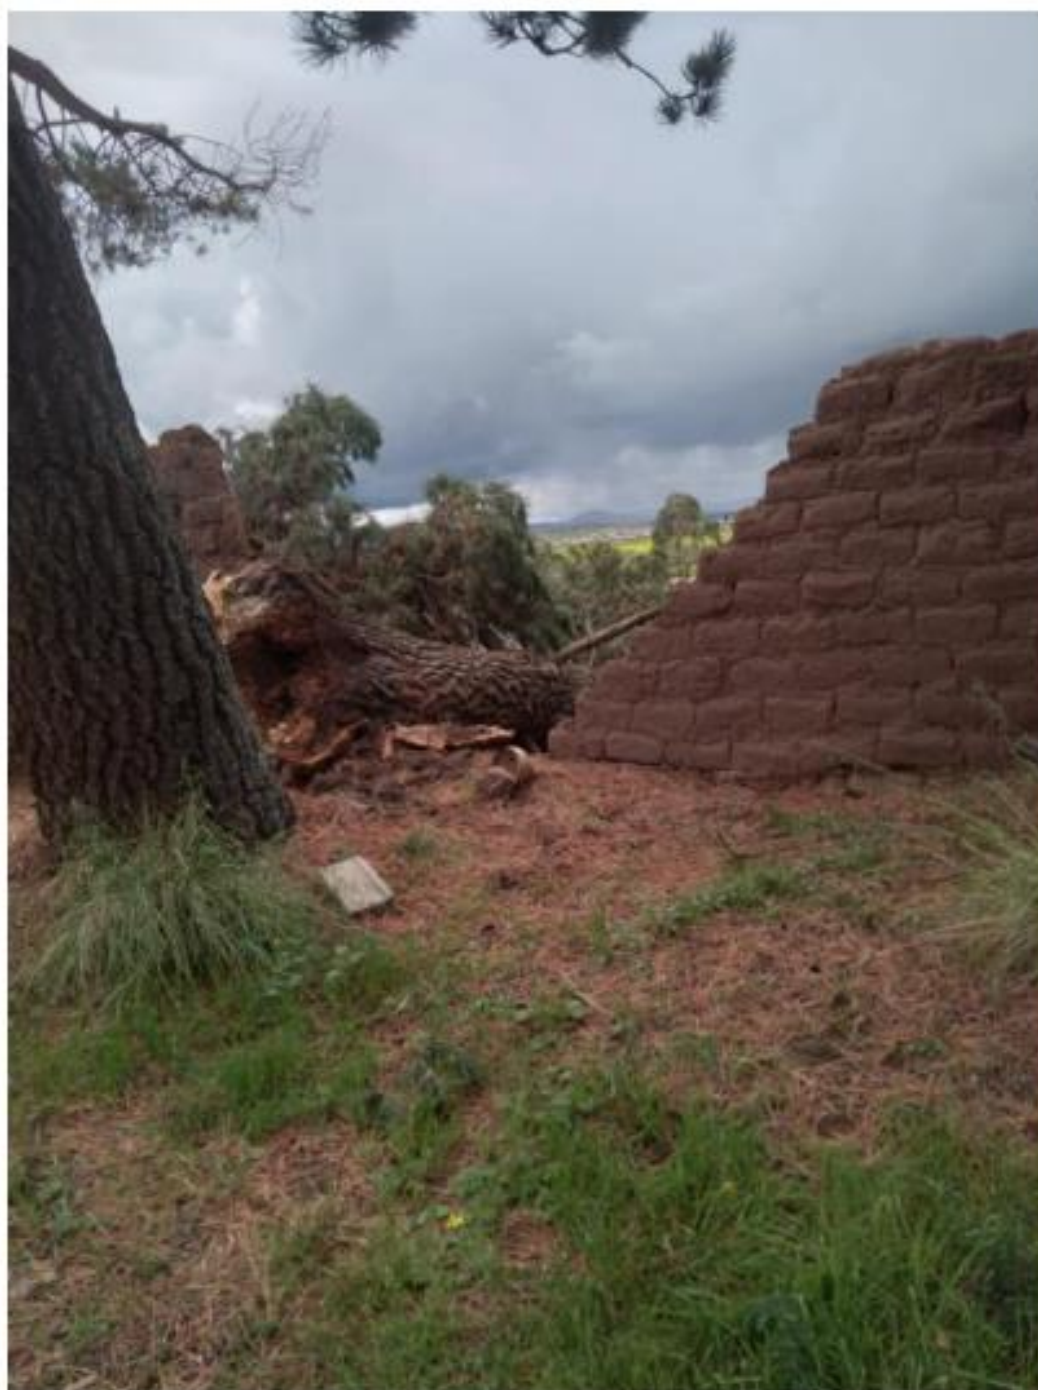
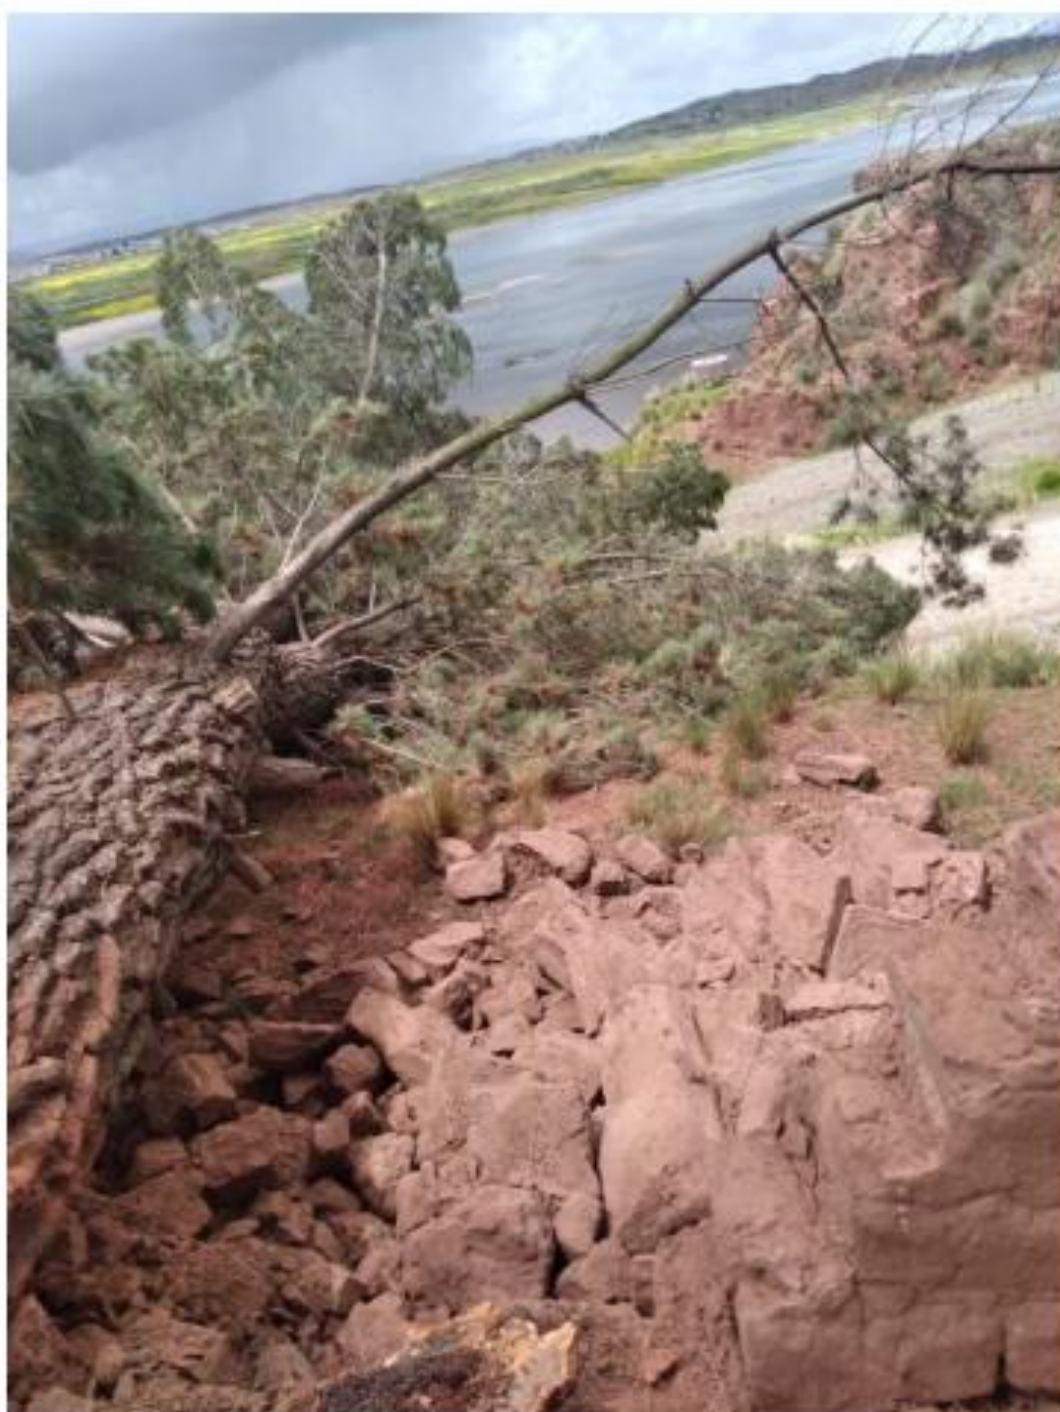
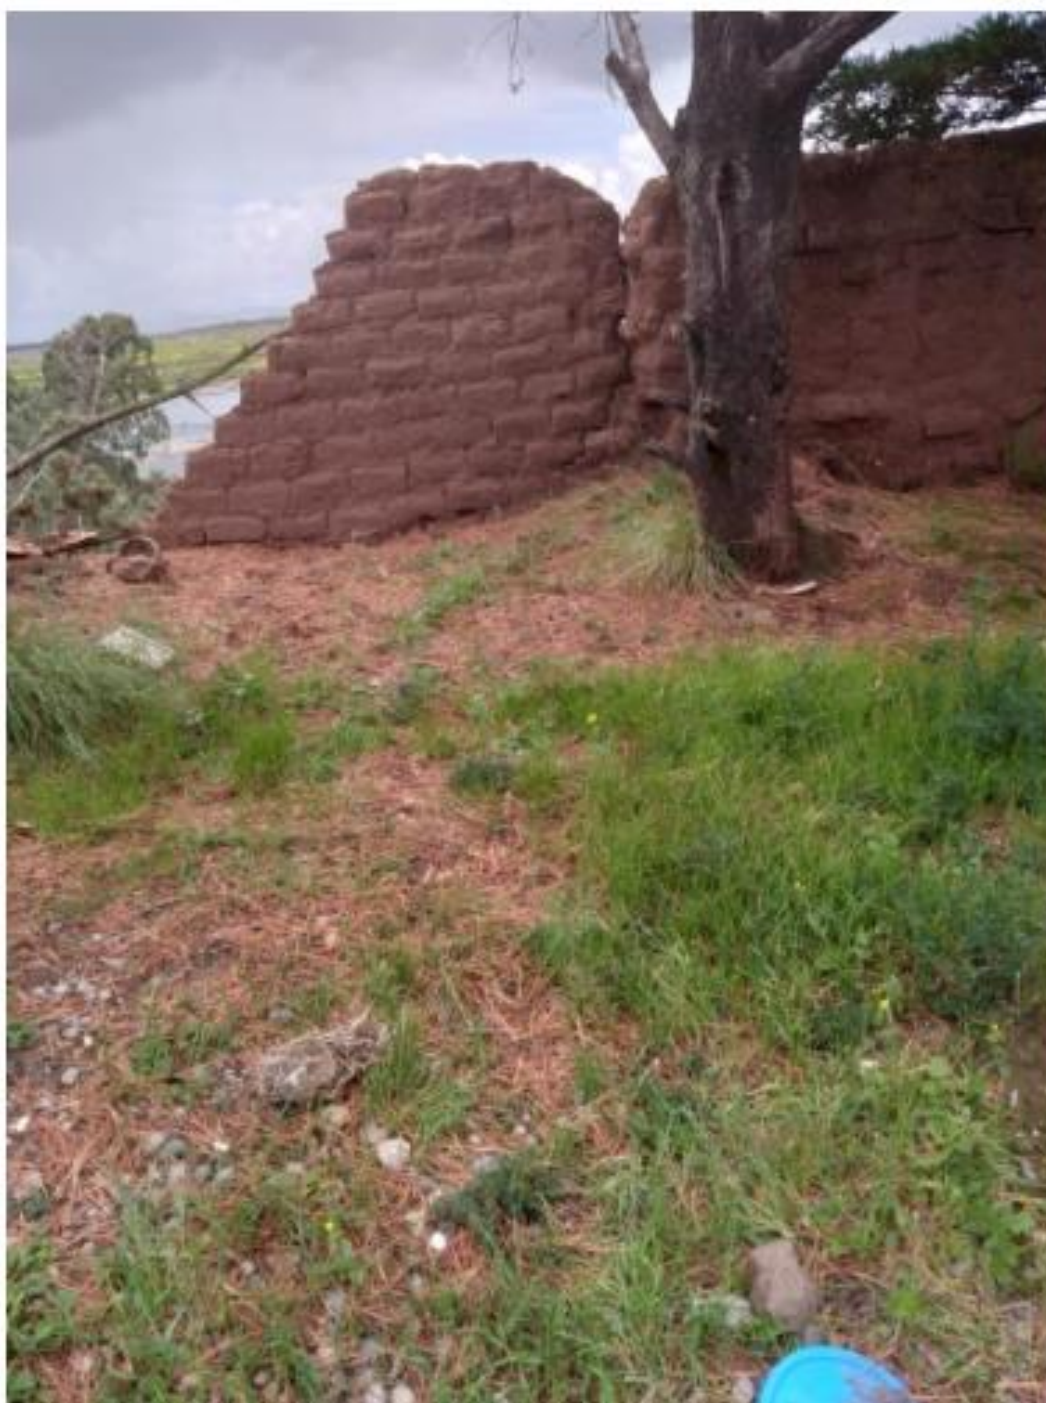
##### Fotografías.

- ❖ En cuanto al Material del cerco: el adobe, por su naturaleza, es susceptible a la erosión por el hecho del intemperismo y el debilitamiento por la humedad ocasionada por las precipitaciones pluviales permanentes durante las últimas semanas. Sumado el peso considerable del árbol más la antigüedad del muro no resistió el impacto y provocando la caída del muro de adobe y quinchá

- ❖ El Derrumbe del cerco perimétrico, es aproximadamente en 5.00 metros lineales lo que colapsó recientemente y 1.50 metros de altura. Si bien es cierto el cerco es para delimitar la propiedad de la IE y también cumple la función de proteger y salvaguardar el interior de la IE, y también demarcar geográficamente. Es de necesidad urgente la reposición y/o reconstrucción del mismo para el buen inicio del año escolar 2024.
- ❖ Posible riesgo de derrumbe en otras secciones del cerco.
- ❖ Afectación a la seguridad de los estudiantes, personal de la institución y vecinos.

- ❖ El derrumbe del cerco perimétrico de la N° 70352 - Alquipa, se debió a la combinación del impacto de la caída del árbol, más las precipitaciones pluviales

- ❖ Demolición y reconstrucción del cerco perimétrico: Se recomienda la demolición del cerco actual (partes críticas) y la construcción integral del Cerco Perimétrico nuevo con materiales resistentes a la humedad y con las especificaciones técnicas adecuadas para la zona.
