## **INFORME N° 007-2024-GRP/UGELEC-AGI/EI-RMA**

**ASUNTO** : Informe Técnico, Colapso parcial del Cerco Perimétrico – IEP N° 70383 de Sancuta

**FECHA** : Ilave, 22 de febrero del 2024

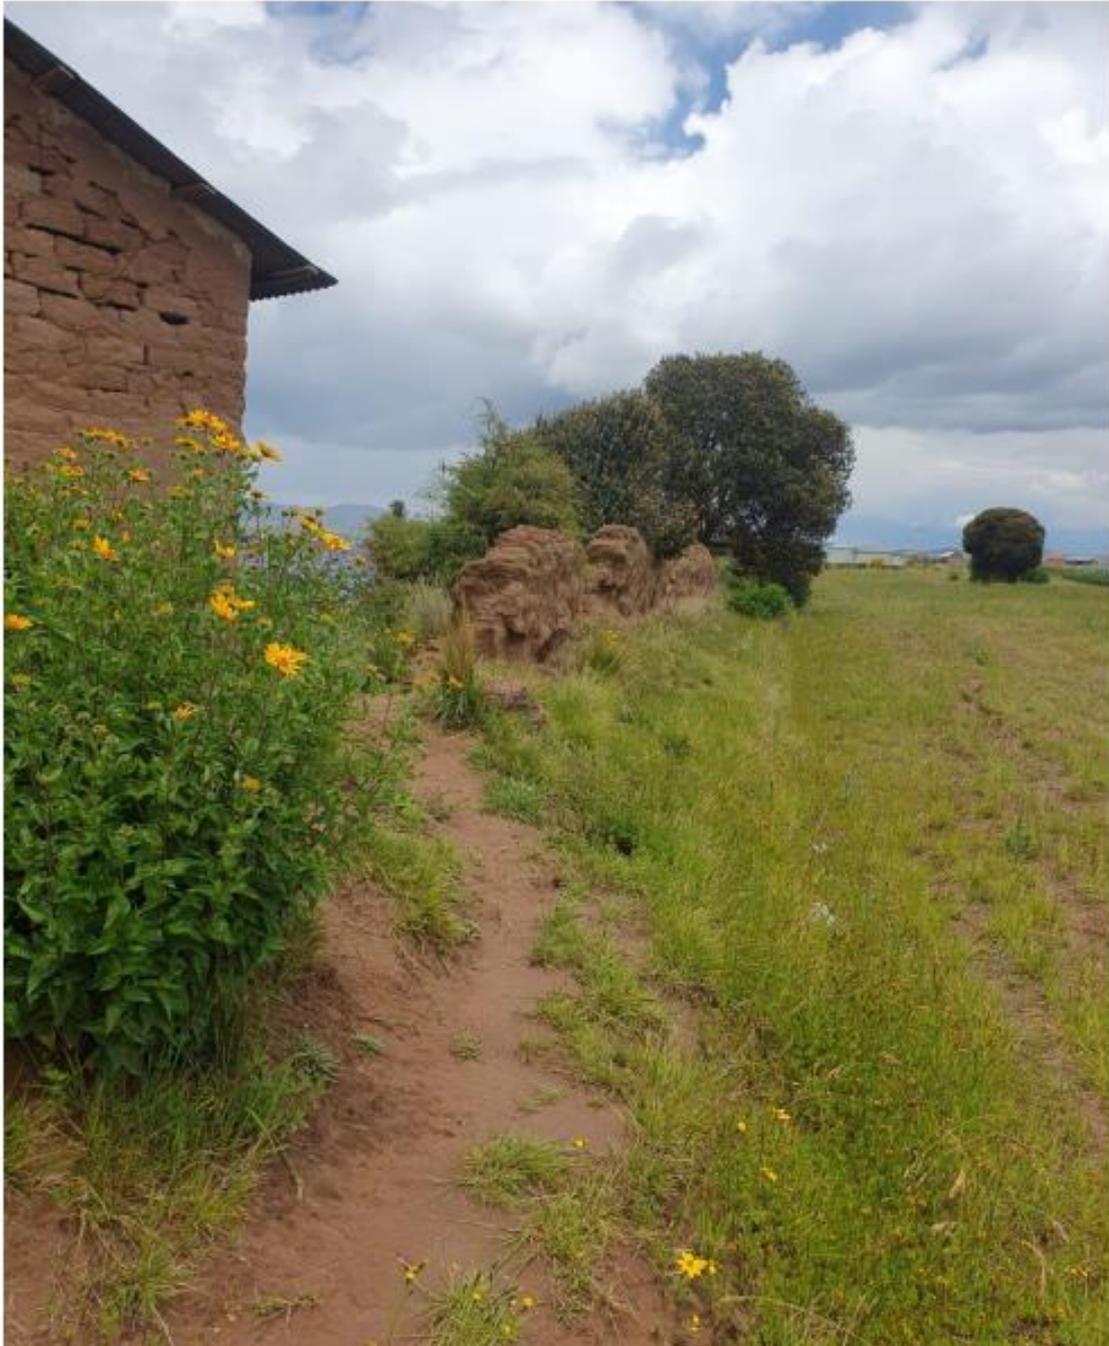
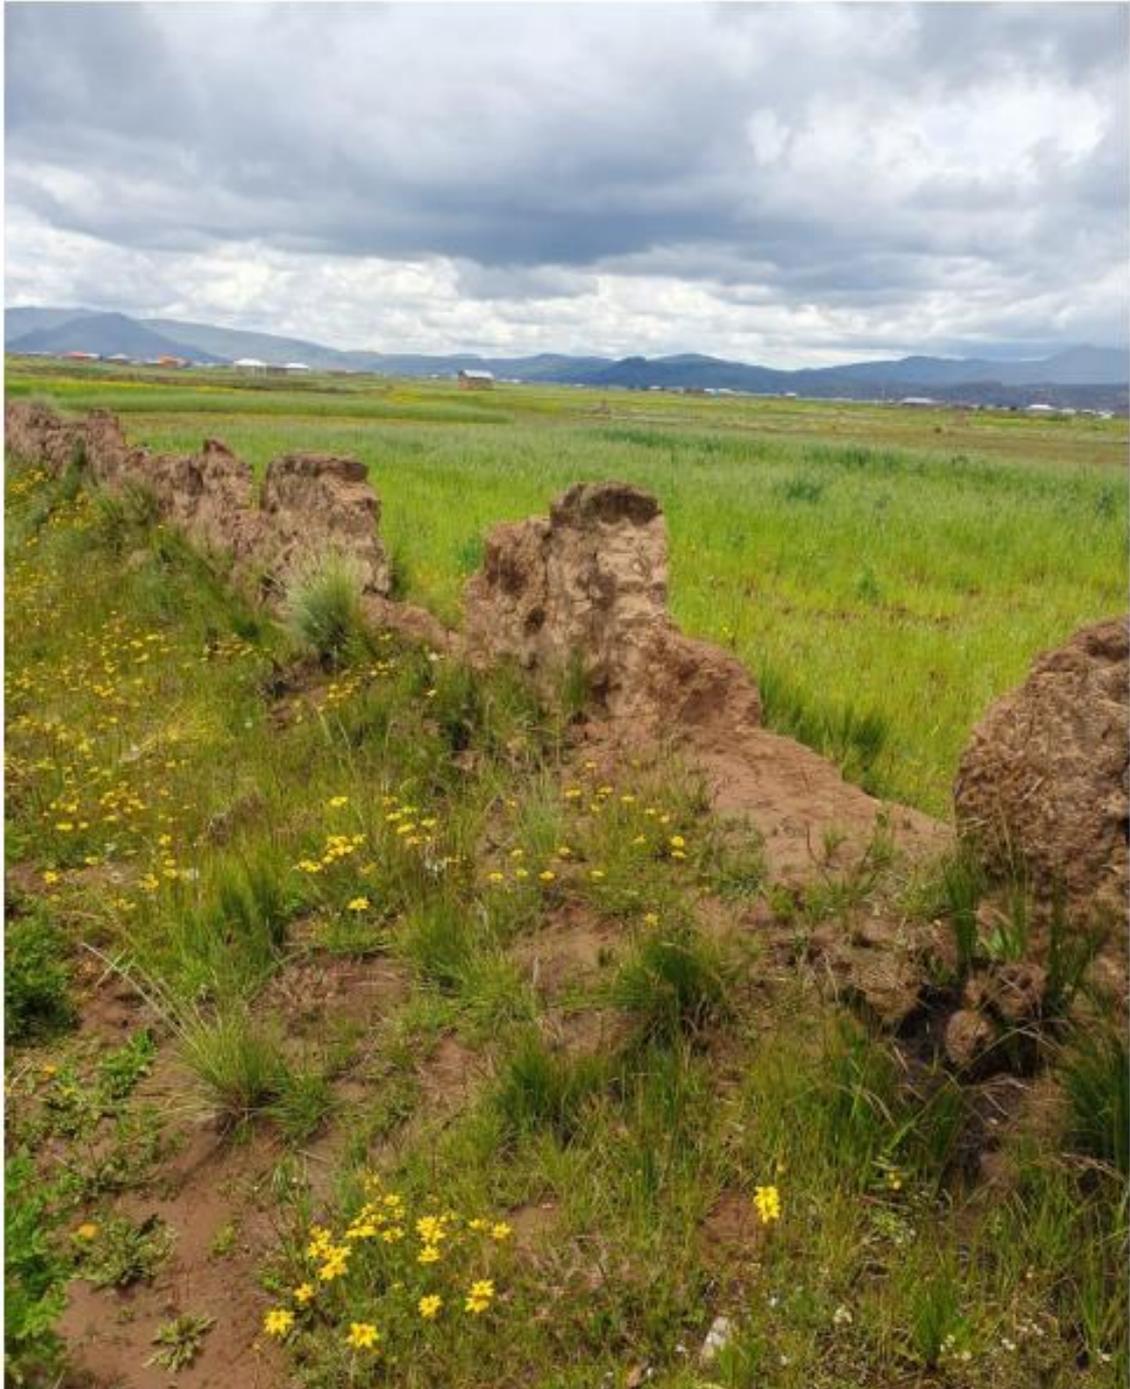
- ❖ En cuanto al refuerzo estructural el cerco perimétrico de adobe, solo se sostiene por gravedad, los cuales también ya cumplieron con el tiempo de vida útil es por ello que colapsó parcialmente y los demás tramos que aún están sin colapsó corren el mismo riesgo ya que se encuentran inclinadas, debilitadas en su base; con peligro de colapso en cualquier momento.

- ❖ El cerco colapsado es de longitudes variables desde 1.00 metro hasta 4.00 metros lineales aproximadamente y 1.20m de altura. Si bien es cierto el cerco es para delimitar la propiedad de la IE y también cumple la función de proteger y salvaguardar el interior de la IE, y también demarcar geográficamente. Es de necesidad urgente la reposición y/o reconstrucción del mismo para el buen inicio del año escolar 2024.
- ❖ Posible riesgo de derrumbe en otras secciones del cerco.
- ❖ Afectación a la seguridad de los estudiantes, personal de la institución y vecinos.

- ❖ El derrumbe del cerco perimétrico de la N° 70383 de Sancuta se debió a la combinación de precipitaciones pluviales intensas (granizada), la antigüedad del material del cerco de adobe y la falta de mantenimiento.
- ❖ El actual estado del cerco perimétrico existente representa un riesgo para la seguridad de la comunidad educativa y pobladores que residen en exteriores de la Institución Educativa.

- ❖ Demolición y reconstrucción del cerco perimétrico: Se recomienda la demolición del cerco actual (partes críticas) y la construcción integral del Cerco Perimétrico nuevo con materiales resistentes a la humedad y con las especificaciones técnicas adecuadas para la zona.
