**INFORME N° 04 -2025 /DREP-UGEL/EC-IEI N° 715 P.CC**

**ASUNTO** : Remito Informe sobre la infraestructura de la I.E.I. N° 715 Pajcha Ccaccapi

**FECHA** : 14 de marzo del 2025.

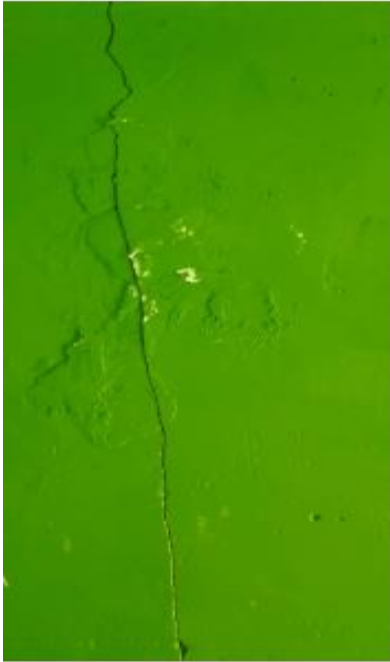
**FOTO PARED DE ALMACEN.**

-Almacén; Se observa con rajaduras en la pared y cielo raso.

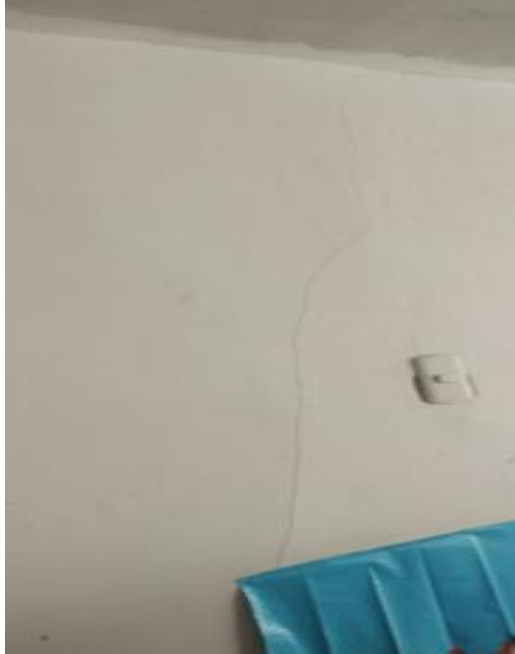
**FOTO PARED DE AULA**

-Aula .- Se evidencia rajaduras abiertas en la pared y en cielo raso .

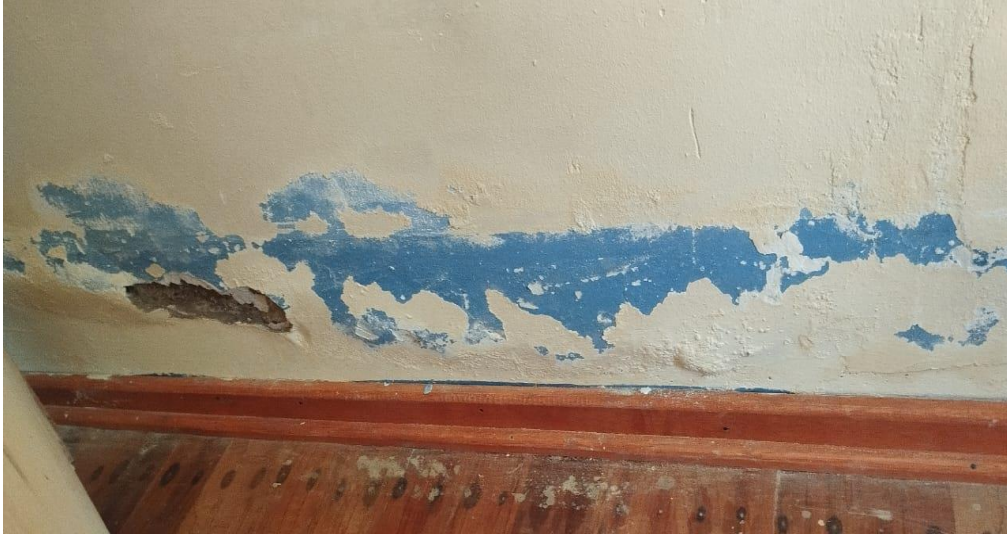
**COMEDOR**

-Comedor .-Presenta humedad en la parte baja de la pared y se observa pequeñas rajaduras de la pared..
