**OFICIO N° 020-2024/DUGELEC-DIEP.70751-QM**

ASUNTO : REPORTE DE FICHA INDICE DE SEGURIDAD DE INSTITUCIONES  
EDUCATIVAS ISIE- UGEL EL COLLAO  
REF. : NORMAS VIGENTES DE PREVAED-2024

**REPORTE PRELIMINAR N° 003 – 13/02/2024 – COED PILCUYO - 16:00 HORAS**

**DERRUMBE ESTRUCTURA GENERAL-QUISPE MAQUERCOTA-PILCUYO-EL COLLAO-PUNO**

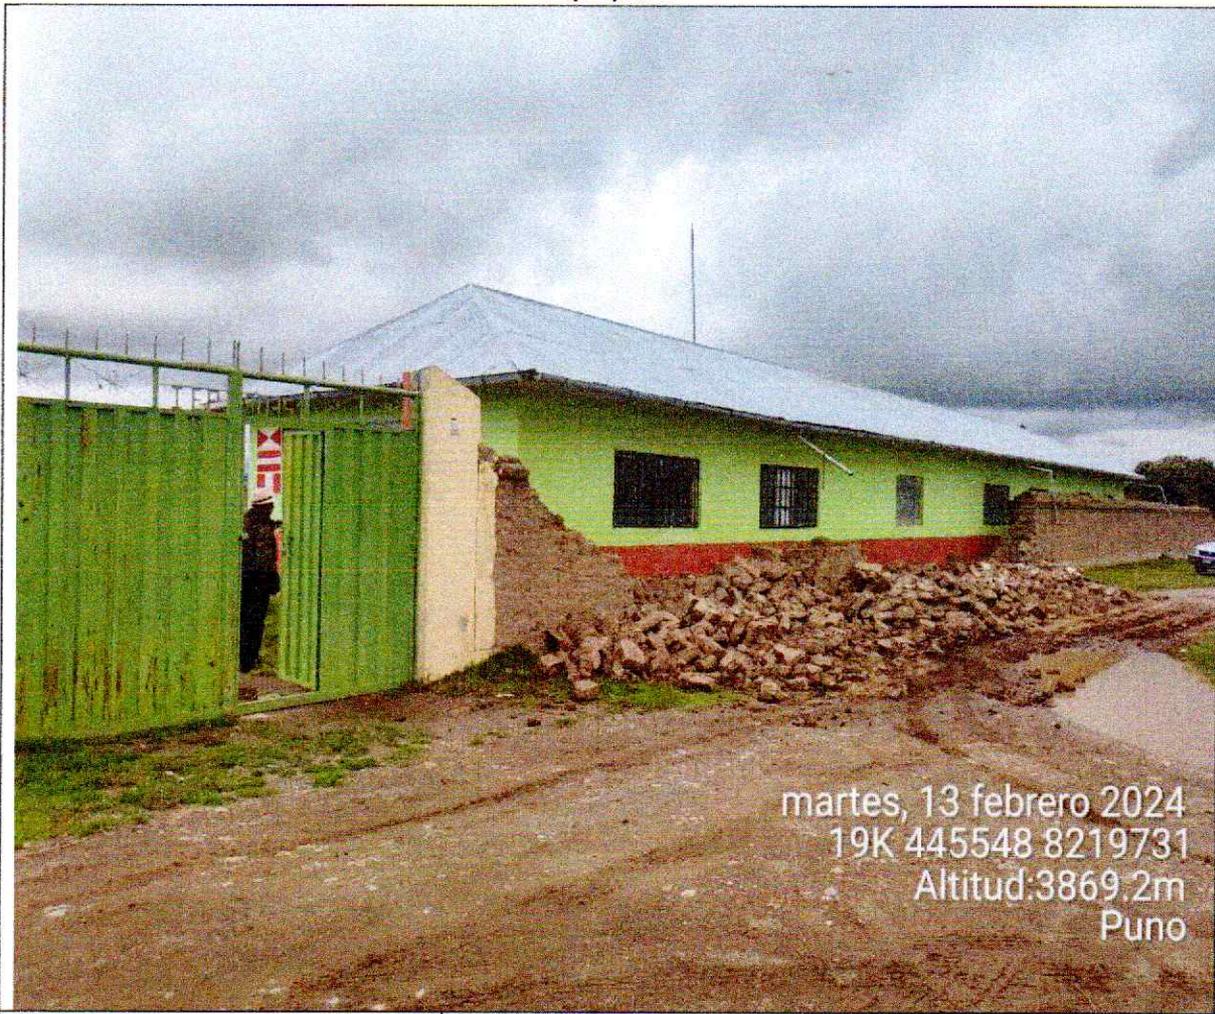
Derrumbe de 18 metros lineales del lado Noreste del cerco perimétrico de la IEP 70751 Actualizado al 13 de Febrero de 2024, a las 16:00 horas.

MURO DE 18 ML DEL LADO NORESTE DERRUMBADO

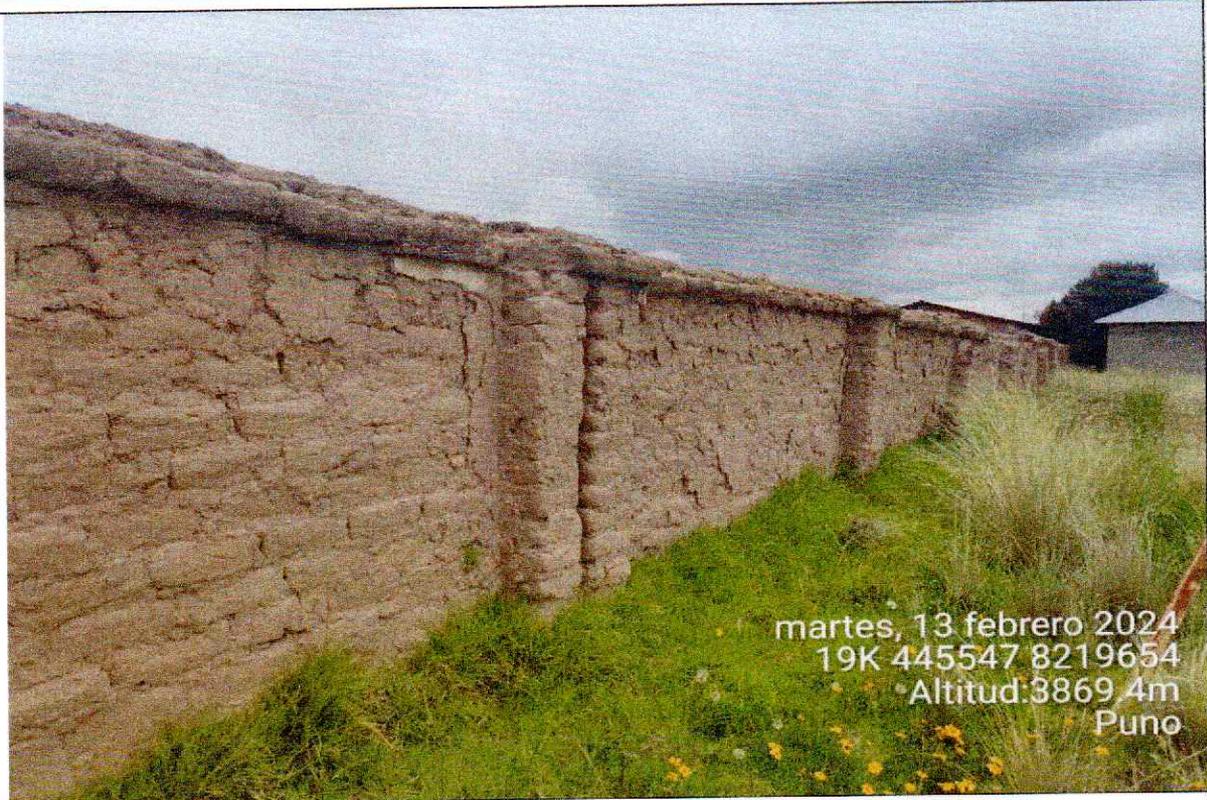
**MURO SUR A PUNTO DE COLAPSAR**

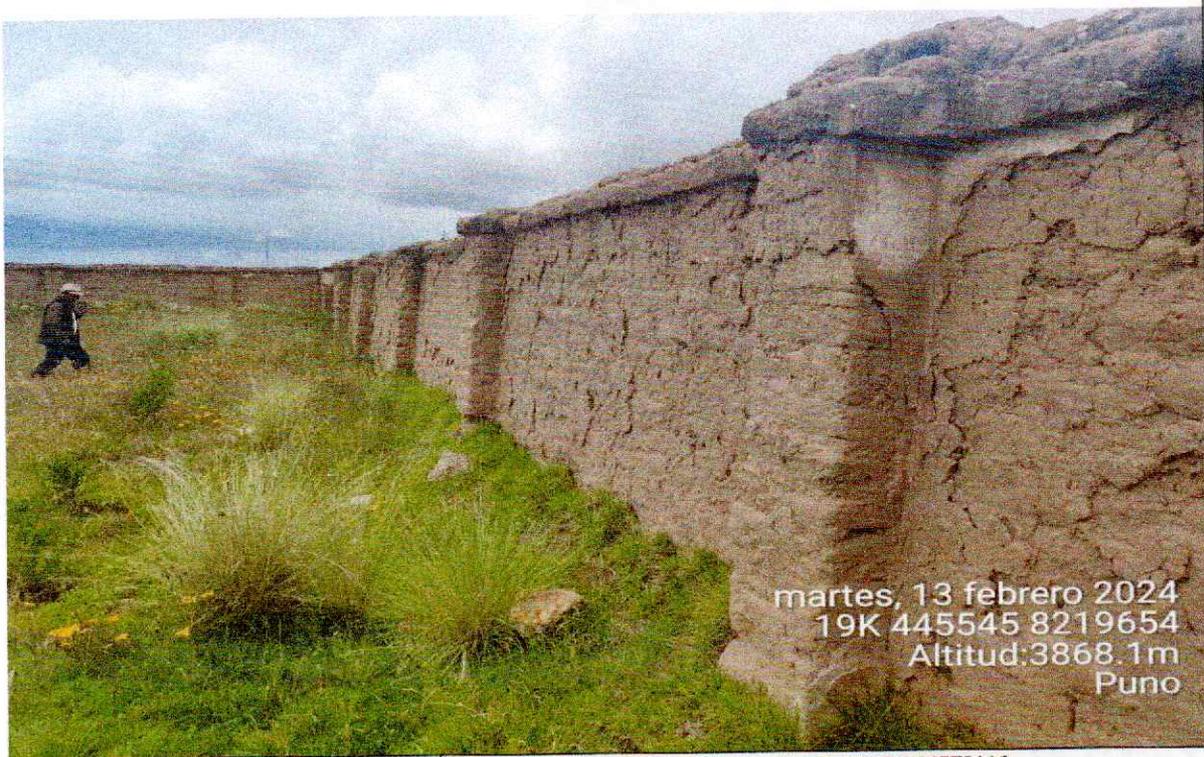
**MURO SUR DEL CERCO PERIMETRICO**
