## **INFORME N° 006-2024-GRP/UGELEC-AGI/EI-RMA**

**ASUNTO :** Informe Técnico, Colapso parcial del Cerco Perimétrico – IEP N° 70357 Chijuyo Copapujo

Por intermedio del presente, tengo a bien dirigirme a Ud. Para informarle al respecto al **derrumbe parcial de muro del cerco perimétrico de la Institución Educativa Primaria N° 70327 Chijuyo Copapujo**, del distrito de Ilave, Provincia de El Collao, Departamento de Puno.

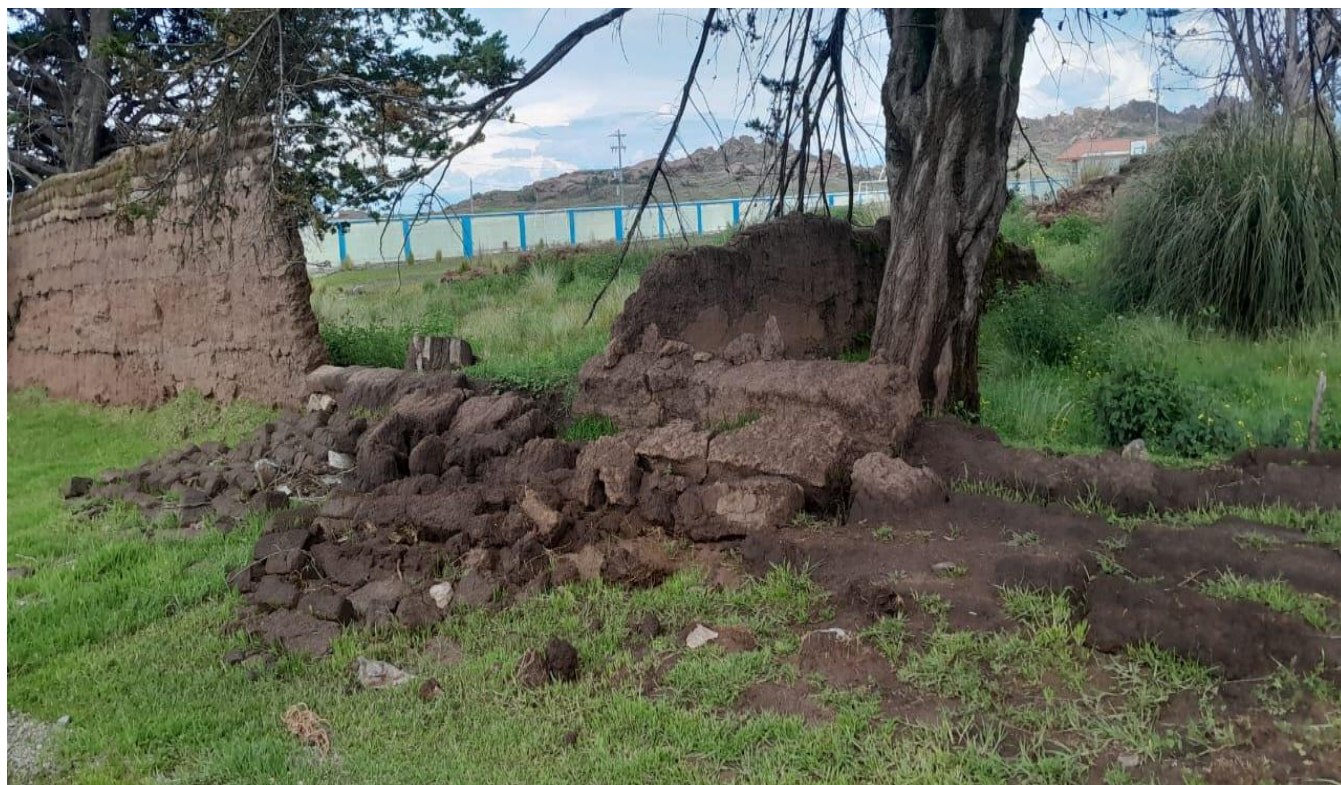
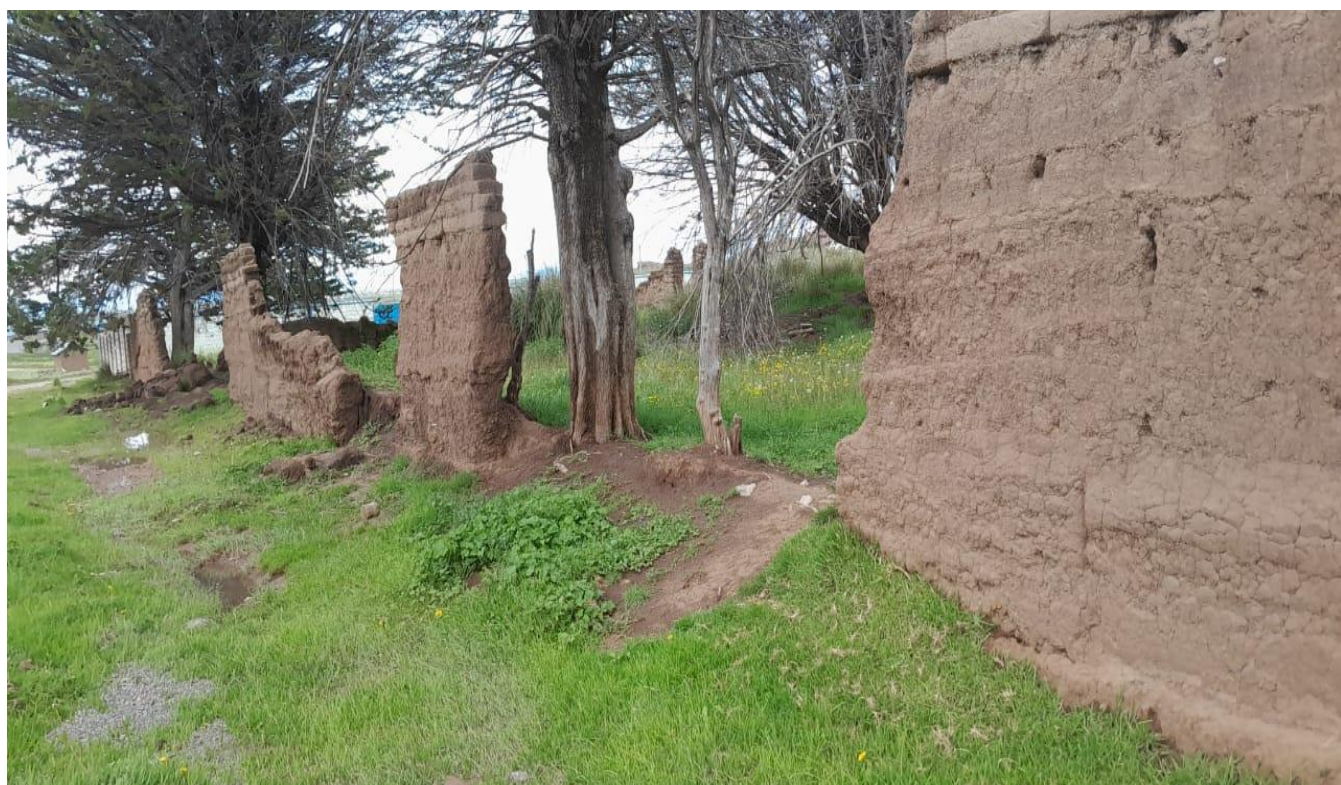
##### Fotografías.

- ❖ El Derrumbe de varias secciones del cerco perimétrico, es aproximadamente en 5.00 metros lineales lo que colapsó recientemente y 2.00 metros de altura. Si bien es cierto el cerco es para delimitar la propiedad de la IE y también cumple la función de proteger y salvaguardar el interior de la IE, y también demarcar geográficamente. Es de necesidad urgente la reposición y/o reconstrucción del mismo para el buen inicio del año escolar 2024.
- ❖ Posible riesgo de derrumbe en otras secciones del cerco.
- ❖ Afectación a la seguridad de los estudiantes, personal de la institución y vecinos.

- ❖ El derrumbe del cerco perimétrico de la N° 70327 Chijuyo Copapu se debió a la combinación de precipitaciones pluviales intensas (granizada), la antigüedad del material del cerco de adobe y la falta de mantenimiento.

- ❖ Demolición y reconstrucción del cerco perimétrico: Se recomienda la demolición del cerco actual (partes críticas) y la construcción integral del Cerco Perimétrico nuevo con materiales resistentes a la humedad y con las especificaciones técnicas adecuadas para la zona.
