**INFORME N° 001-2024/ IEP. N° 70751**

**ASUNTO** : INFORME SOBRE MURO DEL CERCO PERIMETRICO DERRUMBADO

**FECHA** : 13 de febrero del 2024

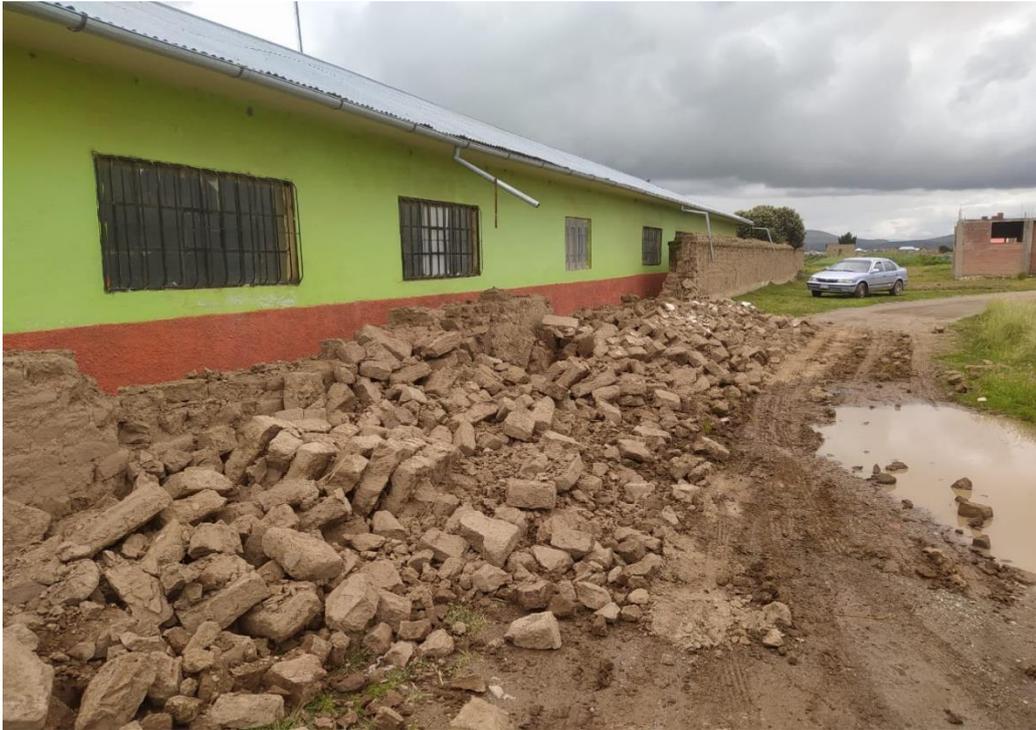
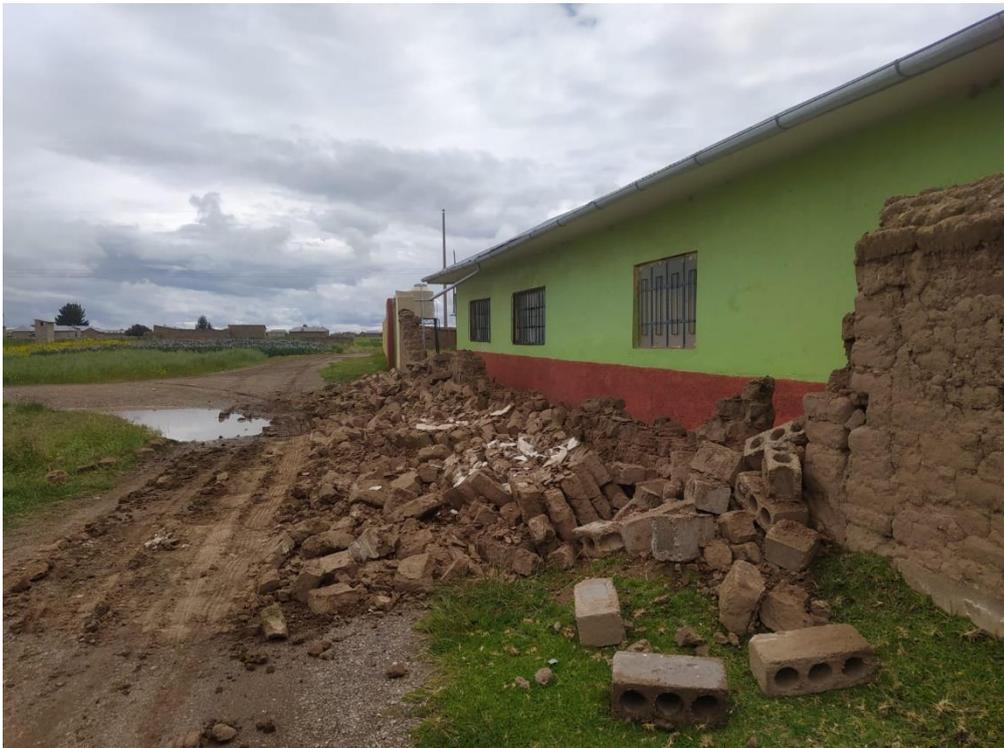
MURO 1 DERRUMBADO HACIA AFUERA

Primero: Llegado a la Institución educativa arriba mencionada se encontró el muro del cerco perimétrico del lado Nor-este derribado un aproximado de 18 mt. a causa de las últimas lluvias que ha caído el día 12 de febrero del 2024.

Tercero.- El responsable de defensa civil recomienda que en el primer muro requiere una construcción nueva, poner señalización de seguridad, en el muro solo colocar puntales provisionalmente, por ende se debe elaborar un expediente técnico de construcción para el componente cerco perimétrico, el expediente puede elaborarlo el municipio distrital o la Ugel El Collao a través del Área de infraestructura, mientras ello se tomara las medidas preventivas de seguridad y señalización con cinta roja por ser un peligro para los transeúntes.

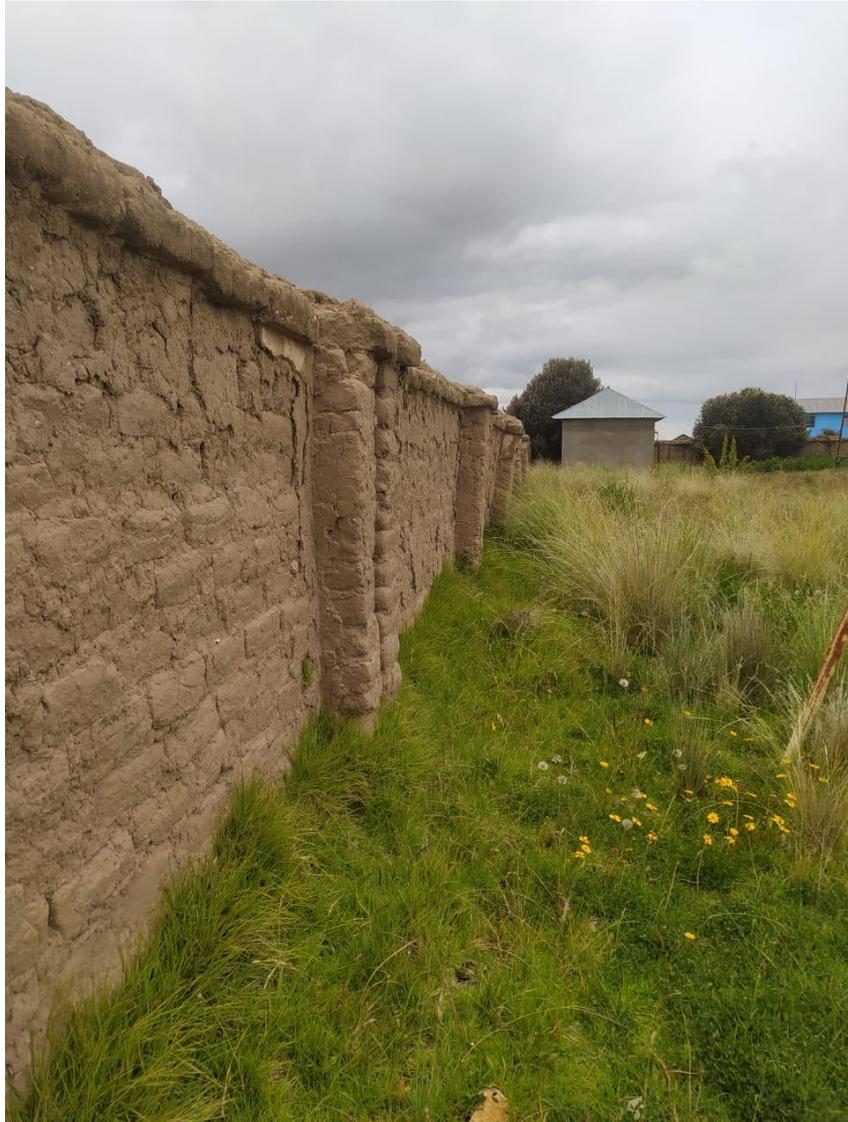
MURO 2 INCLINADO HACIA ADENTRO

Segundo se pasa a verificar los aulos y el total del cerco perimétrico, respecto a las aulas esta normal, sobre los muros el lado sur esta a punto de derribarse al igual el lado sur este.

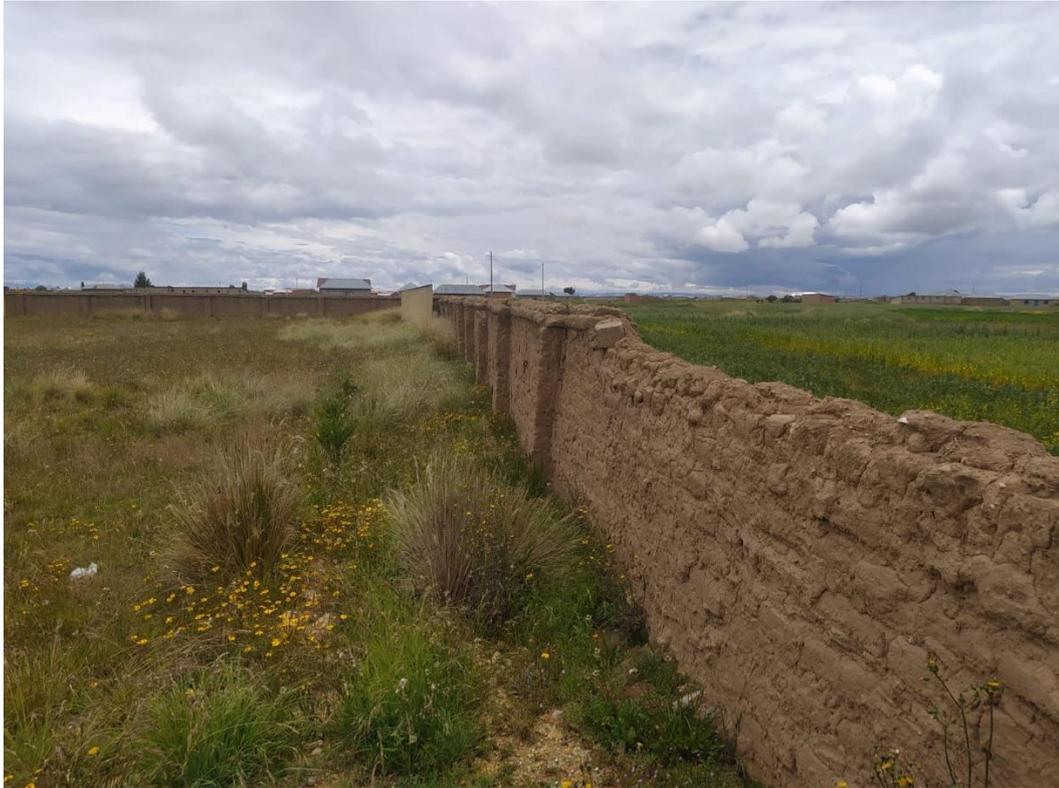
MURO 3 INCLINADO HACIA AFUERA

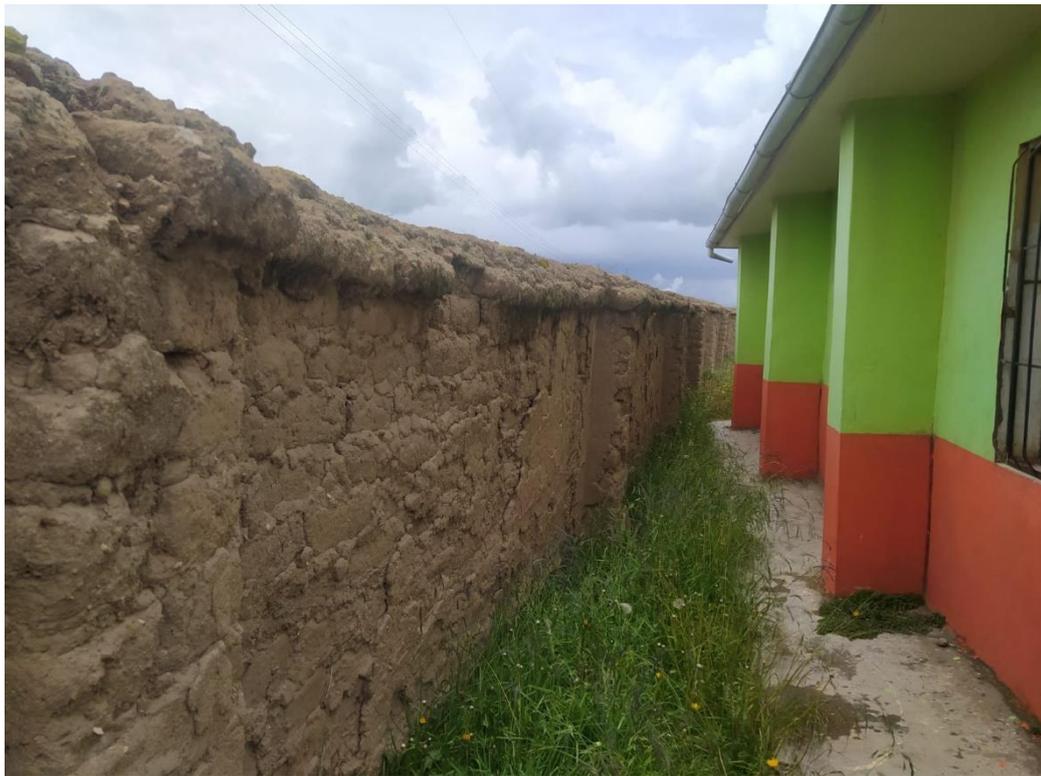
MURO 4 DETERIORADO
