**INFORME N° 002 – 2025 - DIES-"ASB"-CH-UGEL/C**

A LA : Prof. NORKA BELINDA CCORI TORO.  
DIRECTORA DE LA UGEL EL COLLAO-ILAVE.  
DEL : Prof. MARCIAL BENIGNO ORDOÑEZ NAIRA.  
DIRECTOR DE LA I.E.S. "AUGUSTO SALAZAR BONDY"  
ASUNTO : Informe de colapso parcial del cerco perimétrico de la IES "ASB"  
Chucaraya.  
FECHA : Chucaraya, 07 de marzo del 2025.

COLAPSO DE MURO DE LA I.E.S. AUGUSTO SALAZAR BONDY de CHUCARAYA 07/03/2025

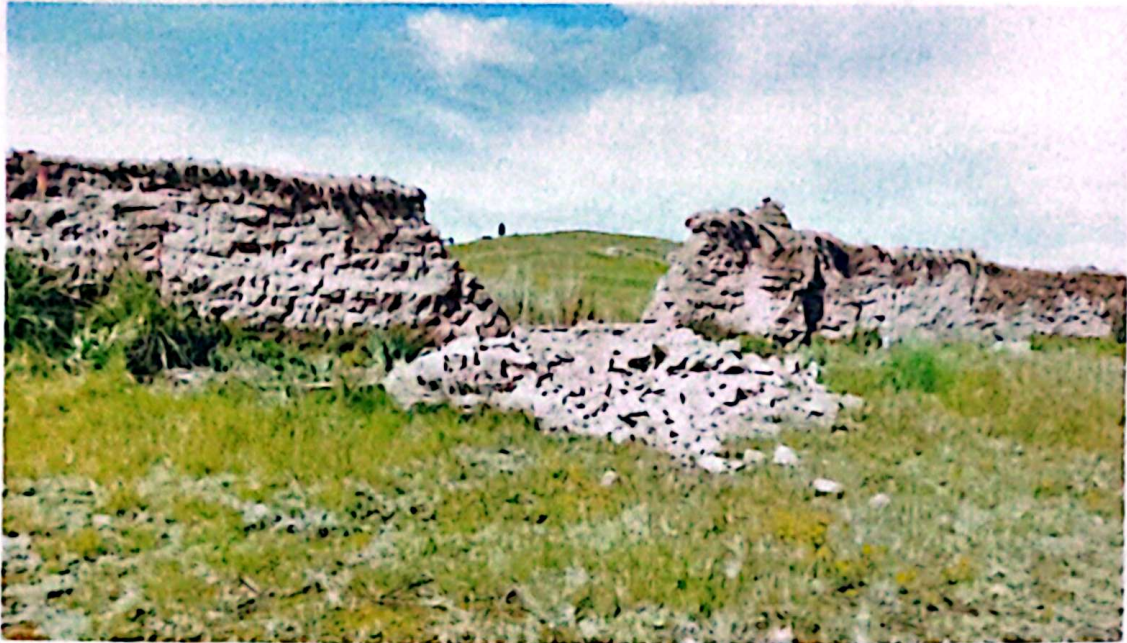
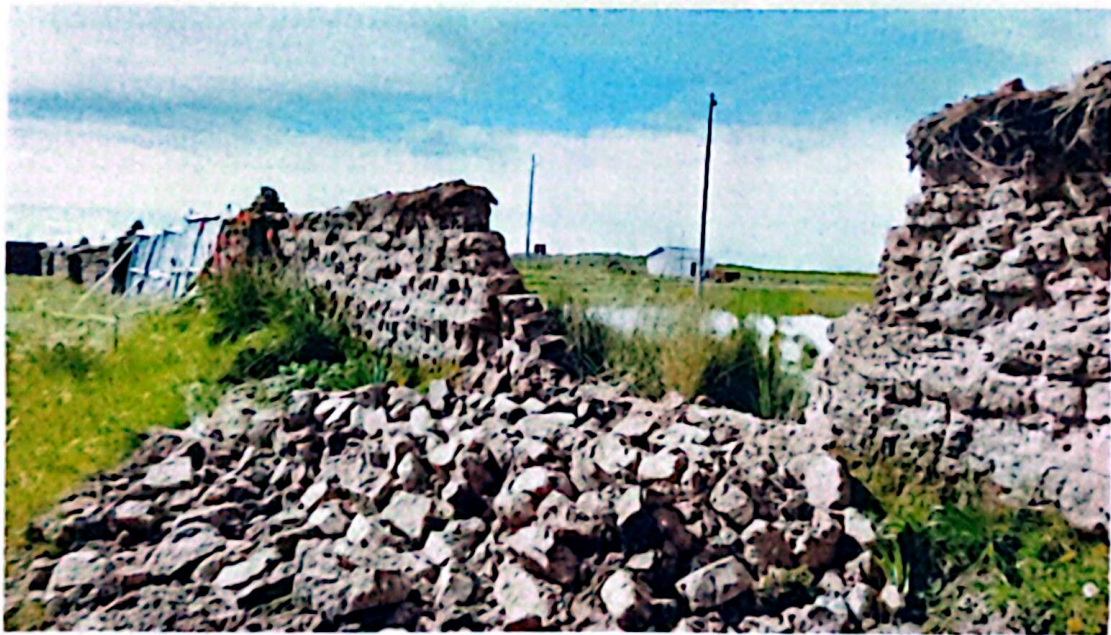
**PRIMERO.** - Al promediar las 3:30 de la tarde aproximadamente, del día de hoy viernes 07 de marzo del año 2025, se produjo el colapso parcial del cerco perimétrico de la institución educativa en el lado norte.

**SEGUNDO.** - El colapso producido dejo el derrumbe de pared de un aproximado de 7 metros lineales. Este hecho se produjo producto de las intensas lluvias que se vienen suscitando por la zona y también por el material empleado en su construcción ya que es de material rustico vales decir adobe.

**TERCERO.** - El presupuesto estimado para la reposición de dicho muro es de un aproximado de S/. 3 000.00, ya que se repondrá con material noble vale decir bloquetas de cemento.

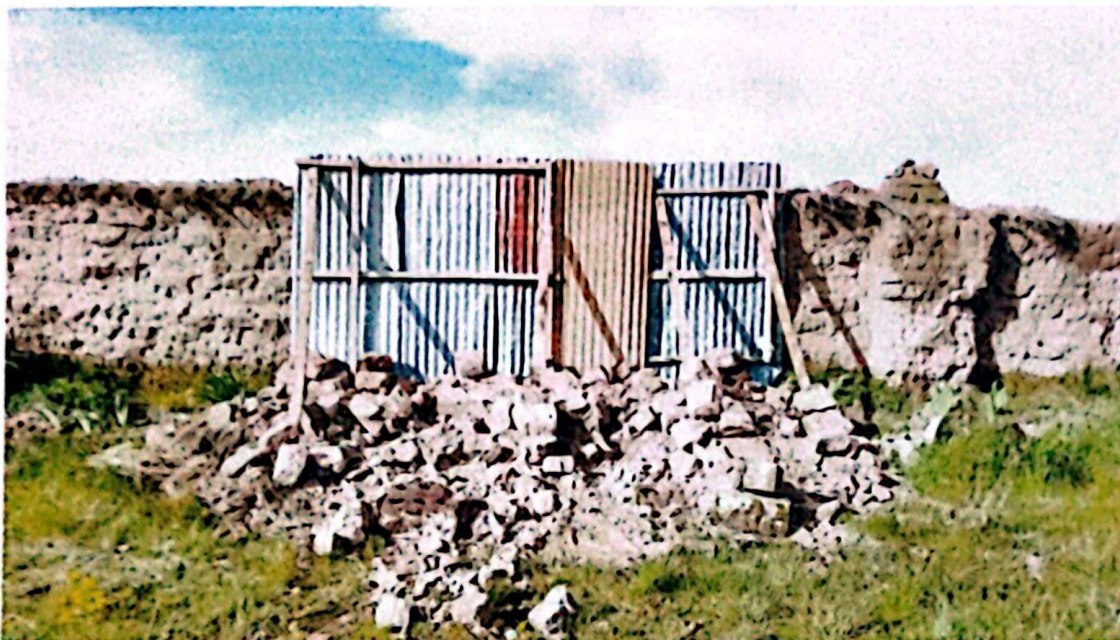
CUBRIENDO EL MURO COLAPSADO CON CALAMINAS USADAS.

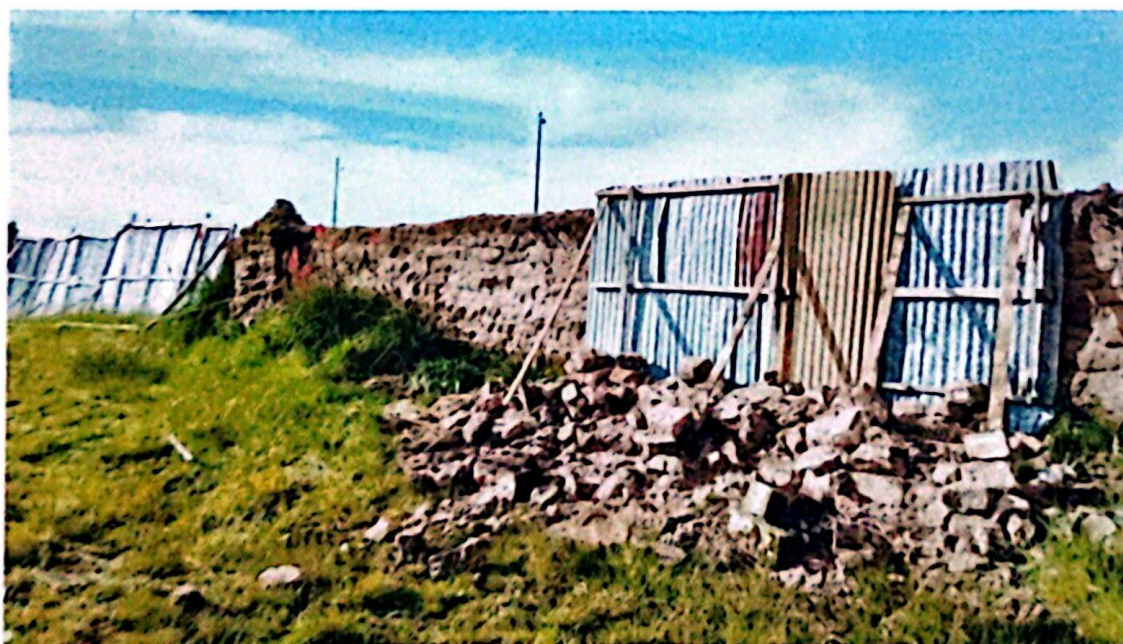
CUBRIENDO EL MURO COLAPSADO CON CALAMINAS USADAS.
